LEANDRO NERI BORTOLUZZI

**AVALIAÇÃO DA ESTABILIDADE DO CANAL FLUVIAL EM TRECHOS  
ADJACENTES A PONTES, PONTILHÕES E BUEIROS NA BACIA  
HIDROGRÁFICA DO PARANÁ III - OESTE DO PARANÁ**

Dissertação apresentada como requisito obrigatório a obtenção do grau de Mestre em Geografia, Curso de Pós-Graduação em Geografia. Área de concentração Produção do Espaço e Meio Ambiente, da UNIOESTE.

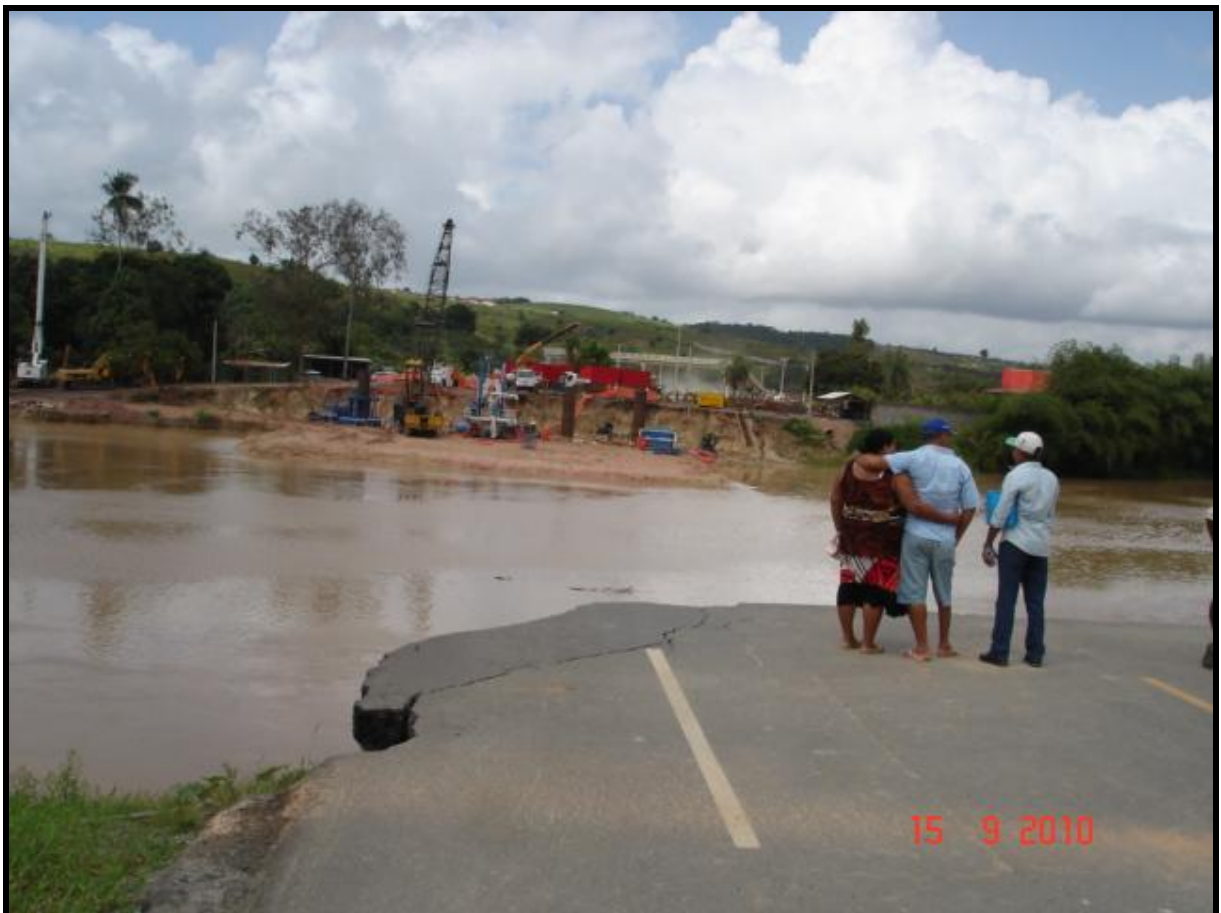
FIGURA 1- Destruição total de ponte na cidade de Palmares (PE) (Foto: Oscar Vicente Quinonez Fernandez, data: junho de 2010).

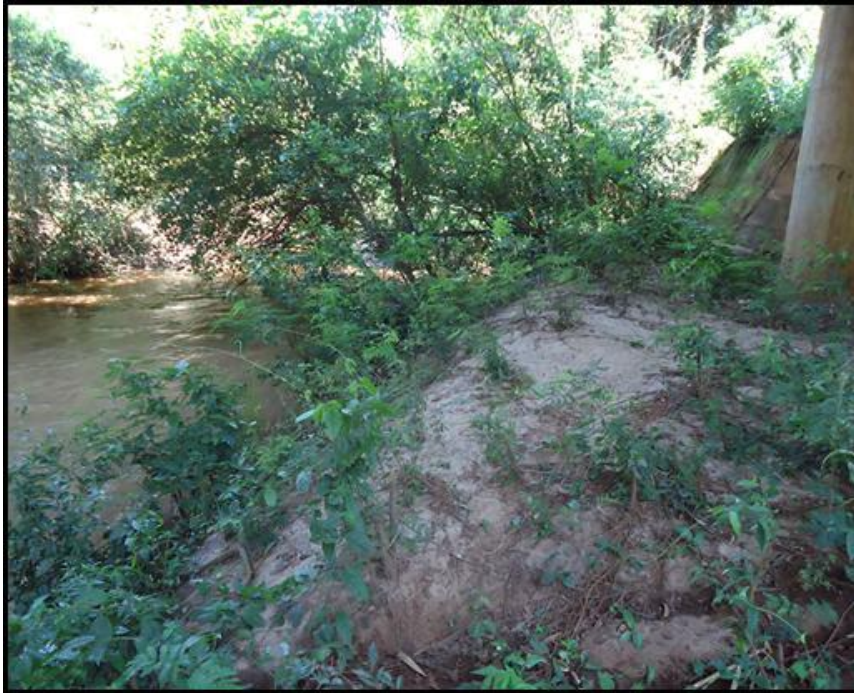
FIGURA 14 – Presença de areia na margem direita do rio Taturi (Ponto 1), BR 163 (Foto: Leandro Neri Bortoluzzi, data: 27/10/2011).

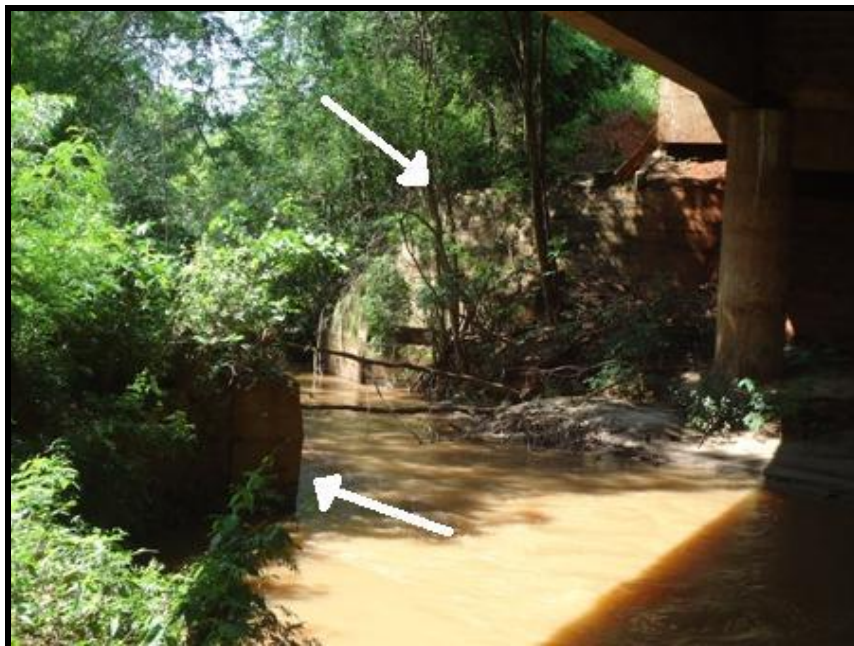
Percebe-se que este ponto é o que apresenta a maior dinâmica morfológica, tanto que, em ambas as margens a montante da ponte estão construídas barreiras de proteção, como pode ser visto na Figura 15.

FIGURA 15 – Barreiras de proteção em ambas as margens a montante da ponte sobre o rio Taturí, sendo indicadas pelas setas brancas (Ponto 1), BR 163 (Foto: Leandro Neri Bortoluzzi, data: 27/10/2011).

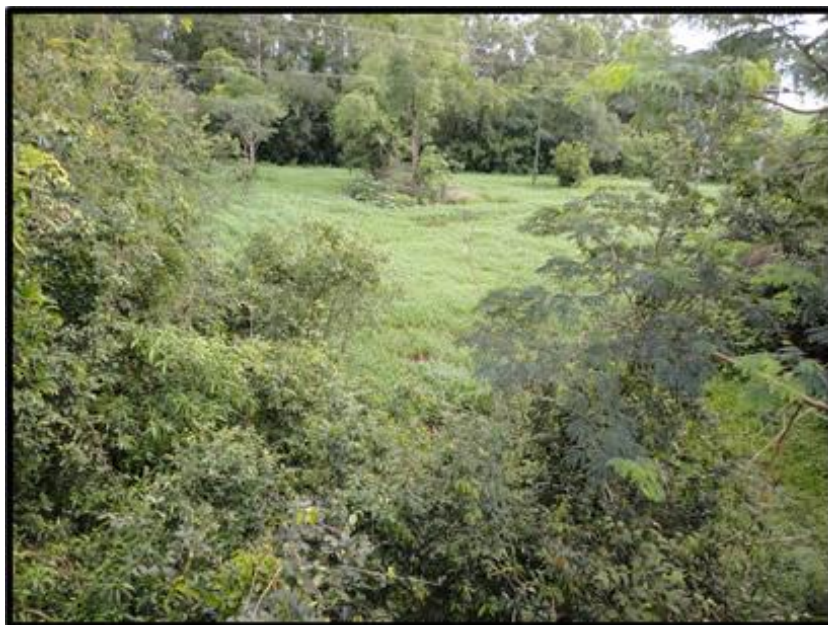
Em três das quinze situações existem níveis significantes de urbanização, são elas, nos pontos 10, 12 e 13. Porém a paisagem predominante é o uso das bacias hidrográficas para agricultura e pecuária, sendo utilizada inclusive a planície de inundação para o cultivo em alguns trechos (Figura 16).

FIGURA 16 – Planície de inundação do rio Guaçu sendo utilizada para cultivo temporário (Ponto 8), PR 491 (Foto: Leandro Neri Bortoluzzi, data: 02/12/2010).

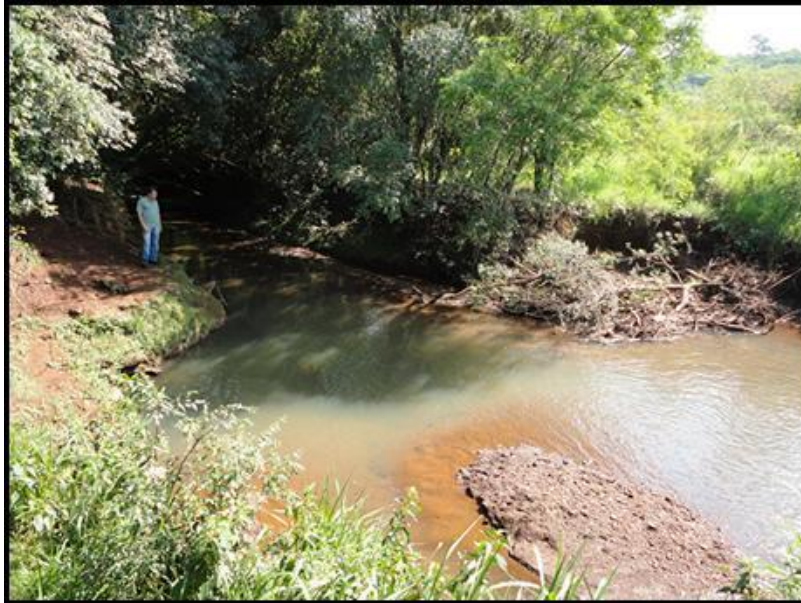
A alteração mais visível é a erosão fluvial no leito e margens a jusante, formando a lagoa de saída, isto ocorre nos pontos 10, 12, 13 e 16 (Figura 17). Ainda nos pontos 6 e 16 evidencia-se assoreamento em parte do canal.

FIGURA 17 – Formação de lagoa de saída no córrego Guavirá (Ponto 10), BR 163 (Foto: Leandro Neri Bortoluzzi, data 25/10/2010).

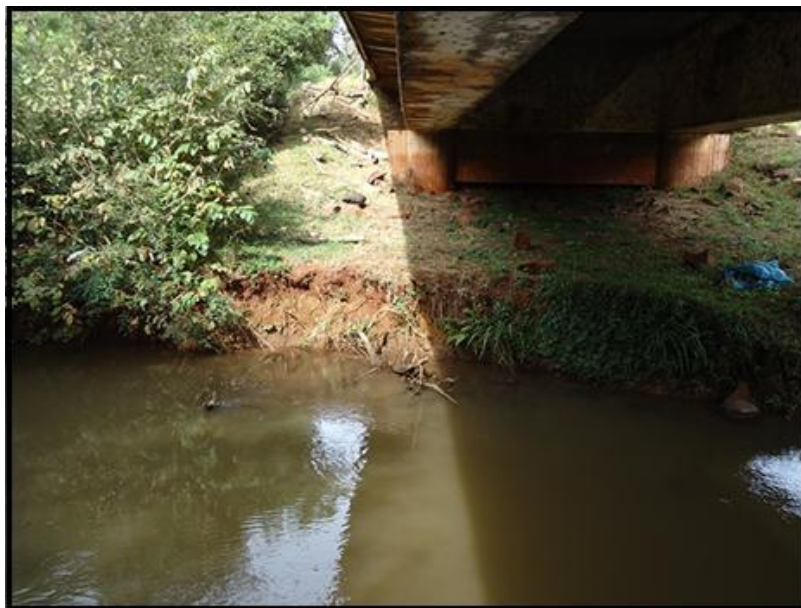
O cenário apresentado nesta bacia hidrográfica é semelhante à evidenciada na bacia hidrográfica do rio Guaçu, mostrando que preferencialmente ocorrem distúrbios no trecho de instalação de obras fluviais quando as obras são bueiros celulares de concreto e bueiros tubulares de concreto. Também existem pontos com processos erosivos em pontes e pontilhões, porém é menos frequente (Figura 18).

FIGURA 18 – Migração lateral na margem esquerda no rio Lopeí abaixo de ponte (Ponto 28), BR 467 (Foto: Leandro Neri Bortoluzzi, data: 02/05/2011).

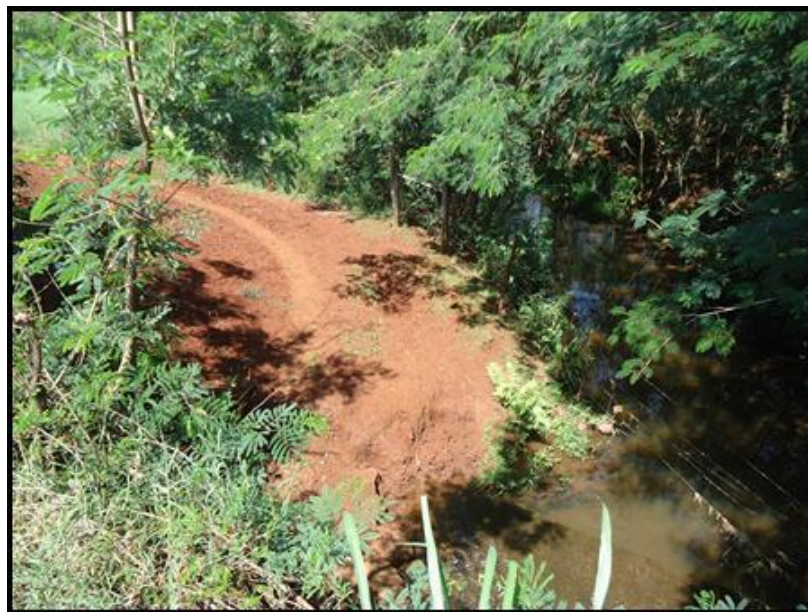
Destacou-se nos levantamentos desta bacia hidrográfica o uso da planície de inundação para a criação de gado em três dos cinco pontos, característica que dificulta o condicionamento da estabilidade excelente (Figura 19).

FIGURA 19 – Pisoteamento do gado para ter acesso à água provocando erosão a montante do bueiro celular de concreto no córrego Pacurí (Ponto 35), PR 495 (Foto: Leandro Neri Bortoluzzi, data: 06/10/2011).

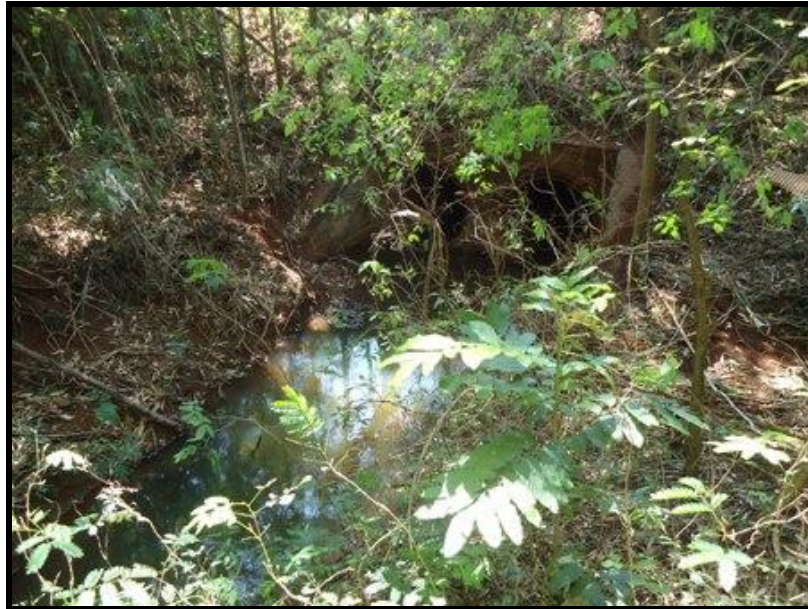
Três pontos apresentaram problemas erosivos nas proximidades das obras, a formação da lagoa de saída nos pontos 35, 36 e 37, fato ocasionado pelo

modelo de estrutura utilizado, como nas demais situações, além de assoreamento a montante do ponto 37 (Figura 20) e erosão a montante pelo pisoteamento do gado no acesso a água no ponto 35.

FIGURA 20 – Assoreamento a montante do bueiro tubular de concreto no rio Moreirão (Ponto 37), PR 495 (Foto: Leandro Neri Bortoluzzi, data 06/10/2011).

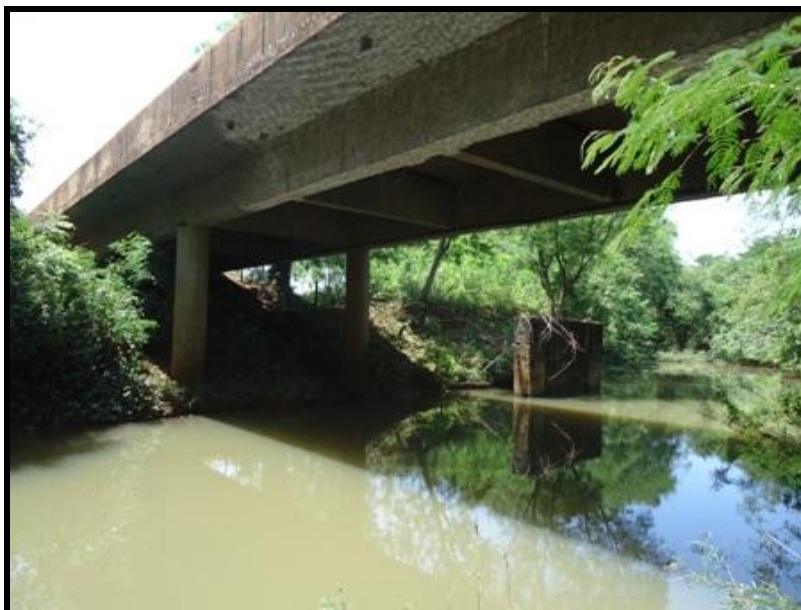
Foi localizada a formação de lagoa de saída à jusante no ponto 38, onde é situado um bueiro celular de concreto, processo este ainda incipiente. No ponto 39 não há processos erosivos significativos (Figura 21).

FIGURA 21 – Vista da jusante em direção a ponte no rio São Vicente (Ponto 39), PR 495, canal com nível excelente de estabilidade (Foto: Leandro Neri Bortoluzzi, data: 06/10/2011).

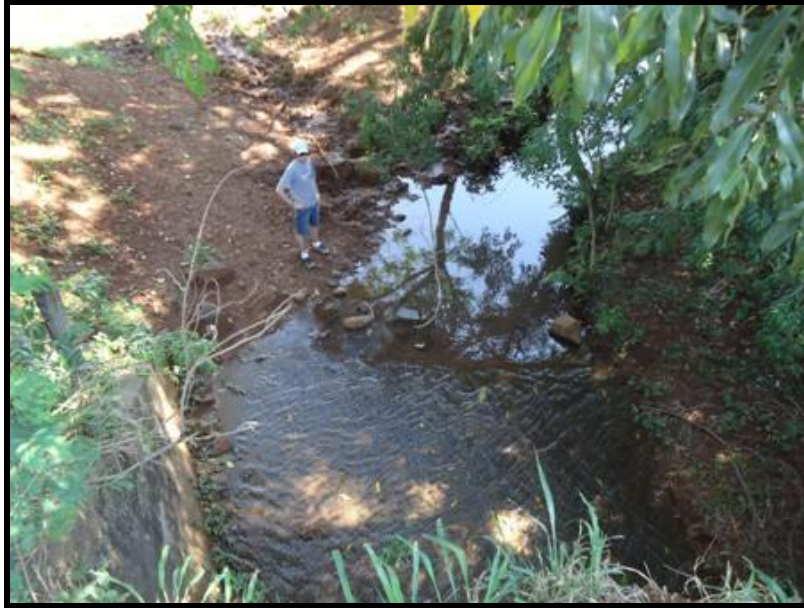
Parte da planície de inundação do ponto 40 também é utilizada para a pecuária, sendo que esta atividade ocasiona erosão a montante da obra instalada, visualizada na Figura 22.

FIGURA 22 – Vista do canal a montante do bueiro celular de concreto no rio São João (Ponto 40), PR 495 (Foto: Leandro Neri Bortoluzzi, data 06/10/2011).

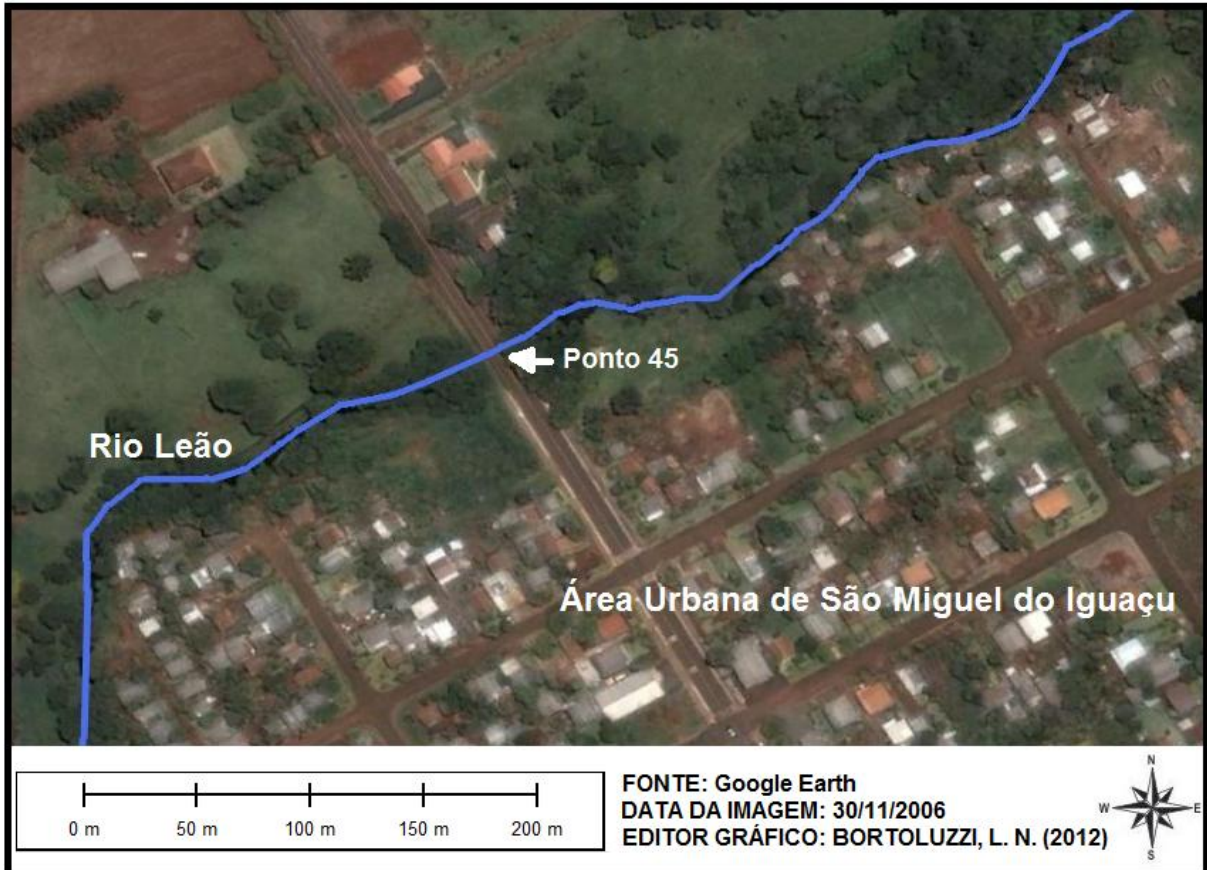
Na margem esquerda do canal, a área entre os loteamentos e o canal, local que em parte existe a planície de inundação ativa é ocupado por gramíneas para a pecuária. Existe mata ciliar, porém a largura da mesma é pequena, menor que prevista em lei nas duas margens.

FIGURA 23– Vista aérea do ponto 45, onde pode-se observar a urbanização muito próxima do canal. (Imagem de satélite retirada do software Google Earth).

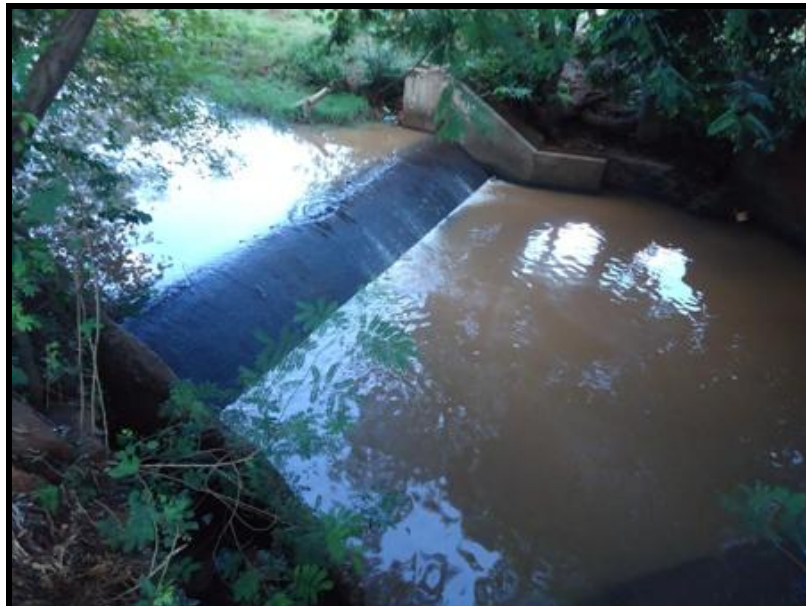
FIGURA 24 – Represa inutilizada a montante do bueiro celular de concreto no rio Leão (Ponto 45), PR 497 (Foto: Leandro Neri Bortoluzzi, data: 18/01/2012).

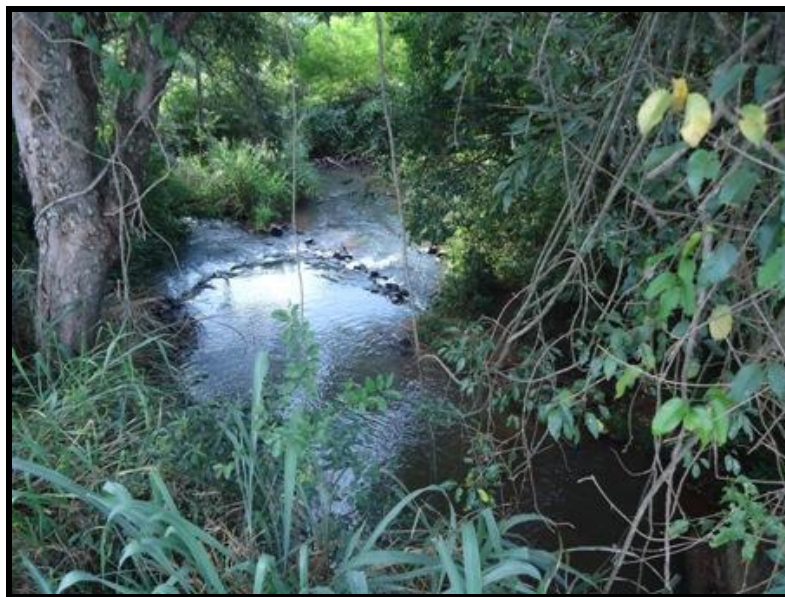
Está é a bacia hidrográfica localizada mais ao sul de toda a área de estudo. É formada unicamente pelo ponto 46, localizado no córrego Bonito (Figura 25), situada na unidade geomorfológica do planalto de Foz do Iguaçu.

FIGURA 25 – Formação de lagoa de saída a jusante do bueiro celular no córrego Bonito (Ponto 46), BR 277 (Foto: Leandro Neri Bortoluzzi, data 23/12/2011).

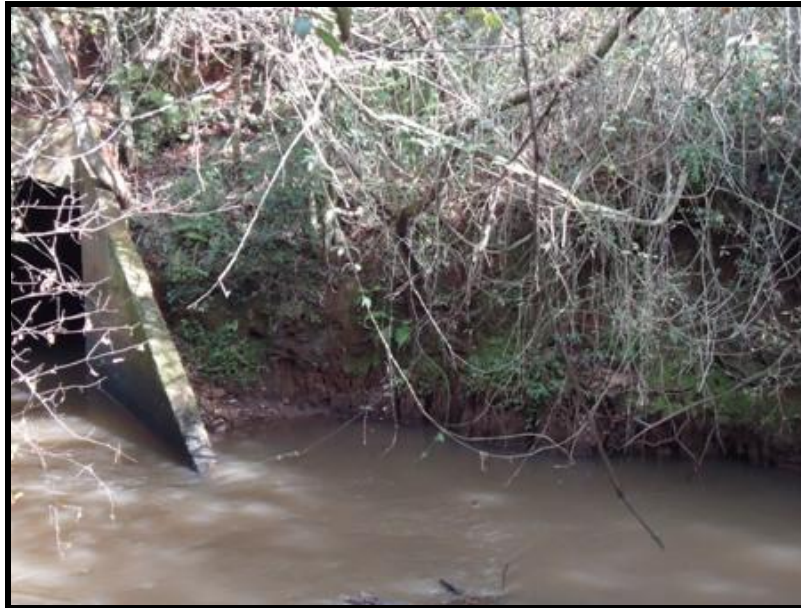
Como todas as análises de estabilidade dos canais apresentaram condições boas ou excelentes, não ocorrem estruturas de transposição de canais comprometidas. Verificam-se apenas dois indícios em que os processos erosivos poderiam afetar a estabilidade das estruturas no futuro (Figuras 26 e 27).

FIGURA 26 – Migração lateral na margem direita do canal a montante do bueiro celular de concreto no rio Guaçu (Ponto 16), PR 182 (Foto: Leandro Neri Bortoluzzi, data: 02/06/2011).

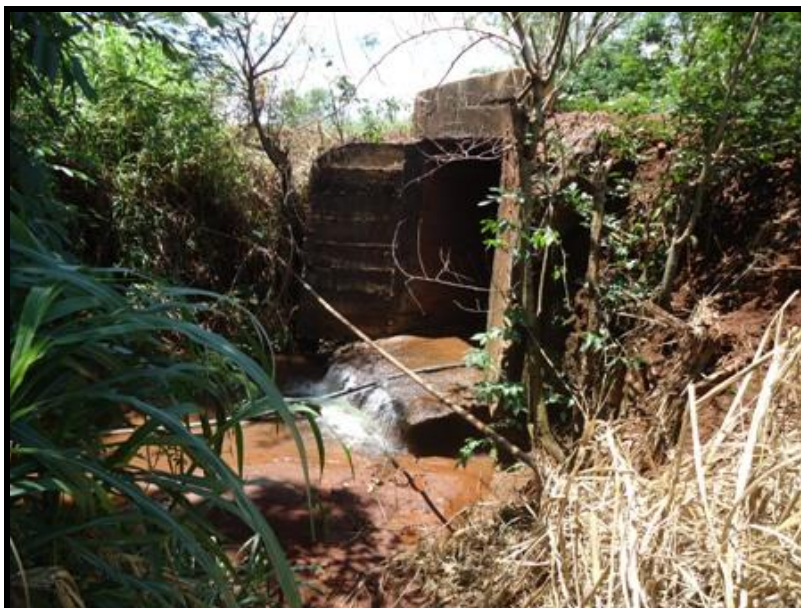
FIGURA 27 – Erosão em ambas as margens e no leito a jusante do bueiro celular de concreto, córrego Mirim (Ponto 21), rodovia municipal de Marechal Cândido Rondon (Foto: Leandro Neri Bortoluzzi, data: 27/10/2011).
