**DIAGNÓSTICO AMBIENTAL DA ÁREA DO ATERRO SANITÁRIO DO
MUNICÍPIO DE CASCAVEL - PR**

Dissertação apresentada ao Programa de Pós Graduação em Engenharia Agrícola em cumprimento parcial à obtenção do grau de mestre em Engenharia Agrícola. Área de concentração em Engenharia de Recursos Hídricos e Meio Ambiente.

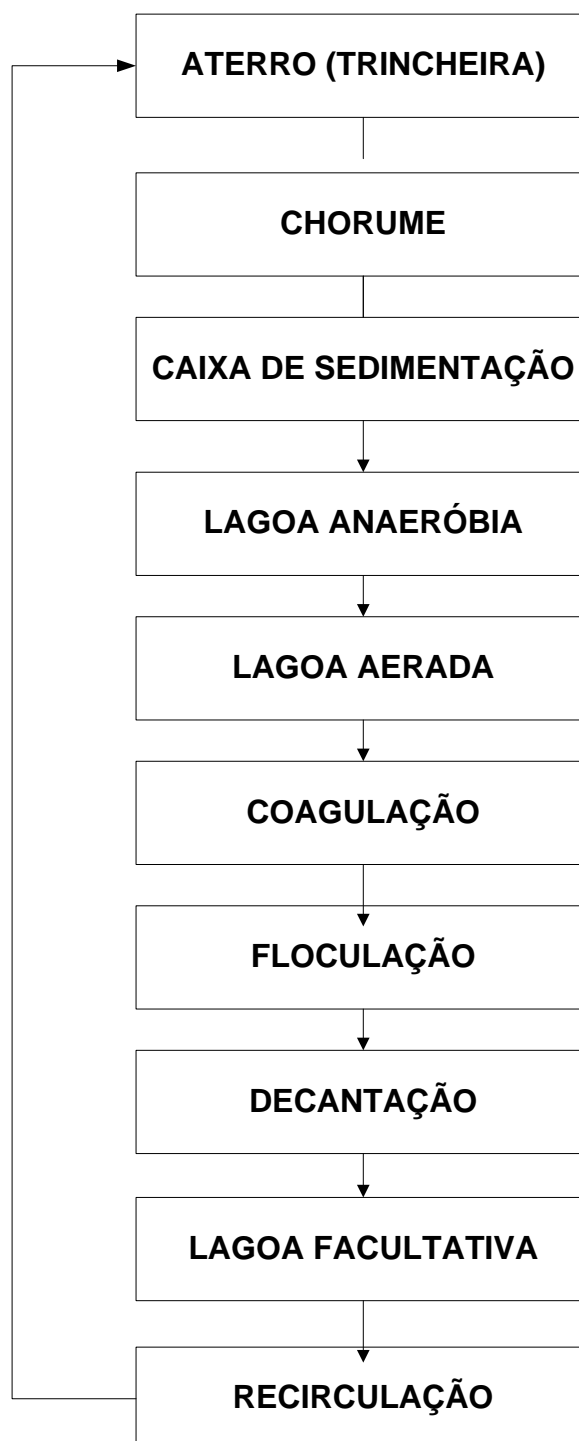
O sistema de tratamento de líquidos percolados do Aterro Sanitário de Cascavel, com capacidade de projeto para tratar 72 m³/dia de percolado, é constituído por lagoas de estabilização (lagoa anaeróbia, lagoa aerada e lagoa facultativa), tratamento físico-químico e recirculação do percolado, conforme mostrado na Figura 8.

Figura 8 - Fluxograma do sistema de tratamento de chorume.

O sistema de tratamento anaeróbio (lagoa anaeróbia) é constituído de um tanque, impermeabilizado com geomembrana, de grande profundidade (4,5 m) que tem a função de reduzir a possibilidade de penetração de oxigênio produzido na superfície para as demais camadas. As lagoas anaeróbias

Após a passagem pela lagoa facultativa o percolado é recirculado por um sistema motobomba constituído por uma bomba centrífuga de 15 CV de potência, com capacidade de recircular até 40 m³/h. A recirculação tem a função de reduzir a carga orgânica do percolado, aumentar a produção de metano, promover a redução do volume de percolado devido à

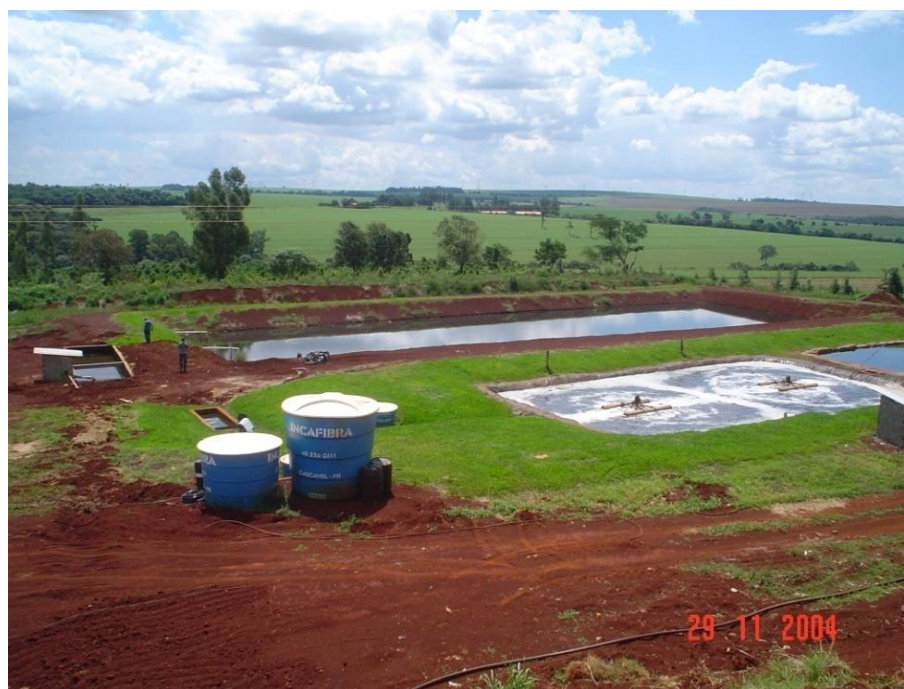
evapotranspiração e reduzir os custos do processo de tratamento. A Figura 9 fornece uma visão geral do sistema de tratamento de percolados.

Figura 9 - Visão geral do sistema de tratamento de percolados.

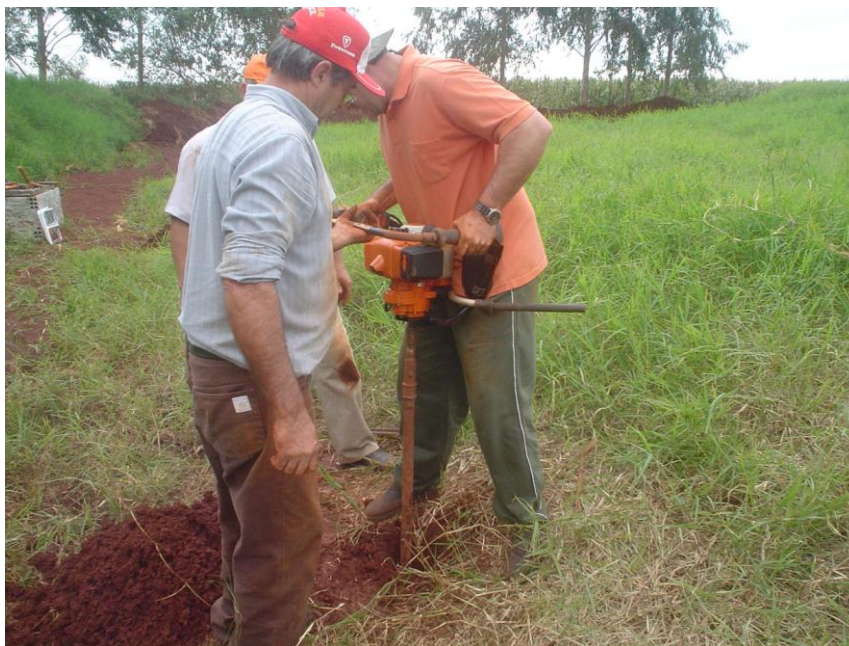
As coletas de material foram realizadas em diferentes pontos, distribuídos a jusante da trincheira e do sistema de tratamento de chorume da seguinte forma: em rede de 15 pontos por 2 linhas distanciadas 6 metros, na região entre a trincheira e o sistema de tratamento, uma rede de 15 pontos por 1 linha distanciadas 6 metros, entre as lagoas do sistema de tratamento de percolados e uma rede de 15 pontos por 2 linhas distanciadas 6 metros, na região entre o sistema de tratamento e os poços de monitoramento de lençol freático (Figura 11), totalizando 375 amostras de solo.

Figura 10 - Trado mecânico utilizado no aterro sanitário.

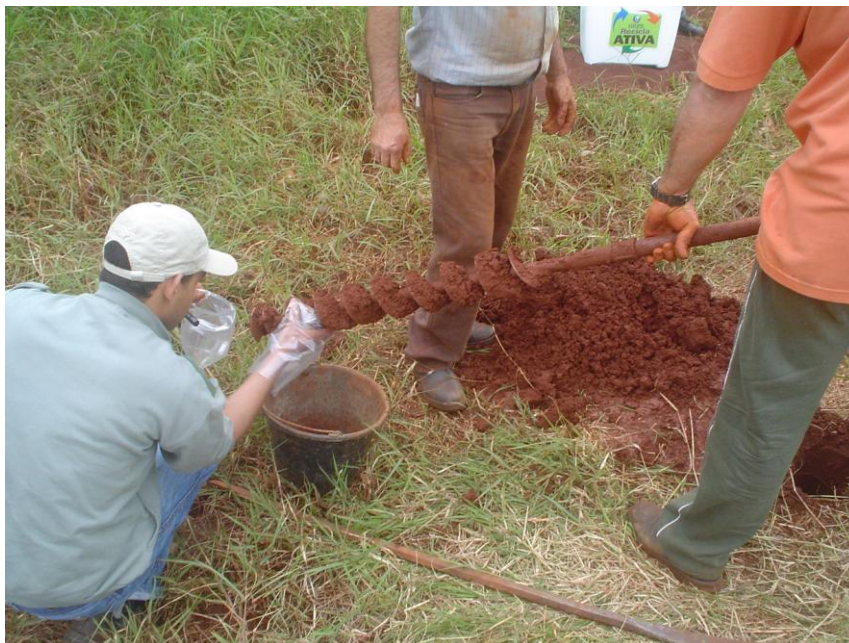
Figura 11 - Coleta de solo realizado no aterro sanitário.

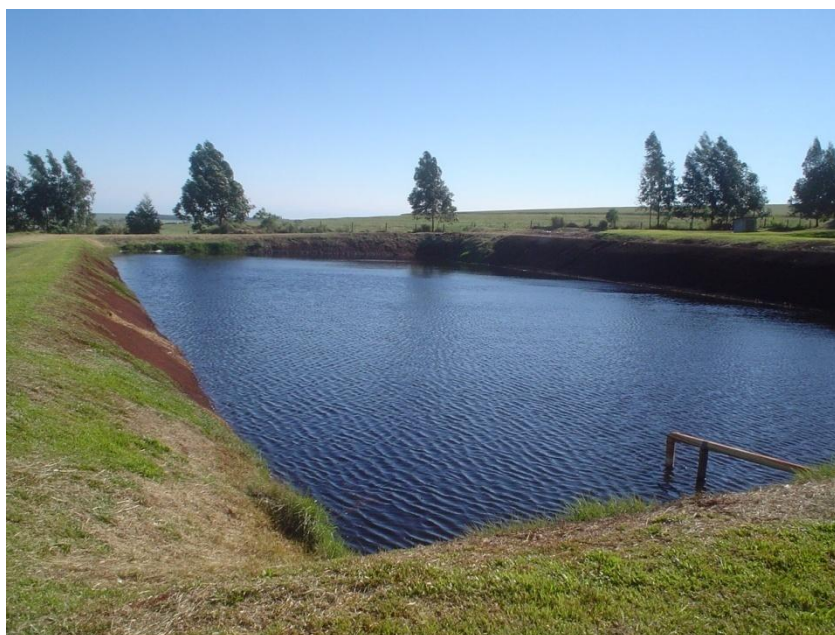
Para coletar e conservar as amostras de chorume foi adotada a técnica descrita no *Guia de Coleta e Conservação de Amostras de Água* da Companhia de Tecnologia de Saneamento Ambiental (CETESB, 1986). Para os parâmetros físicos e químicos, foram utilizados 5 litros de amostras e para as análises de metais, foi utilizado cerca de 1 litro de amostra.

Figura 13 - Local de coleta do chorume (tratado).

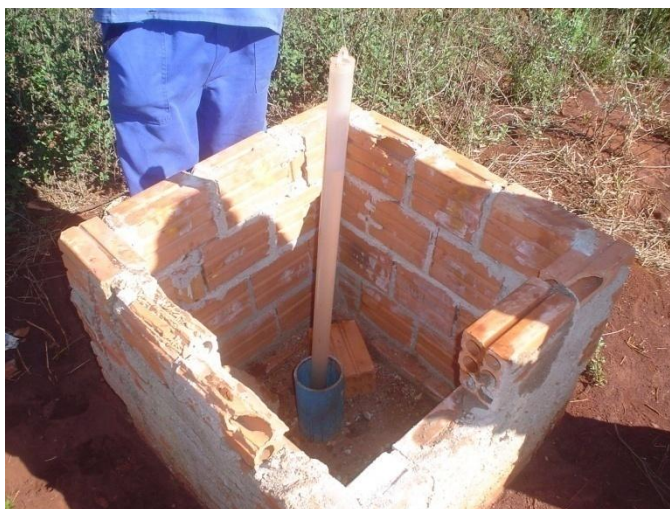
Para a coleta e conservação das amostras dos poços de monitoramento utilizou-se a técnica descrita no Guia de Coleta e Conservação de Amostras de Água (CETESB, 1986). Para os parâmetros físicos e químicos, foram utilizados cerca de 5 litros de amostras e para as análises de metais, foi utilizado cerca de 1 litro de amostra coletado por um amostrador do tipo *bailer*.

Figura 14 - Coleta de água do poço de monitoramento.

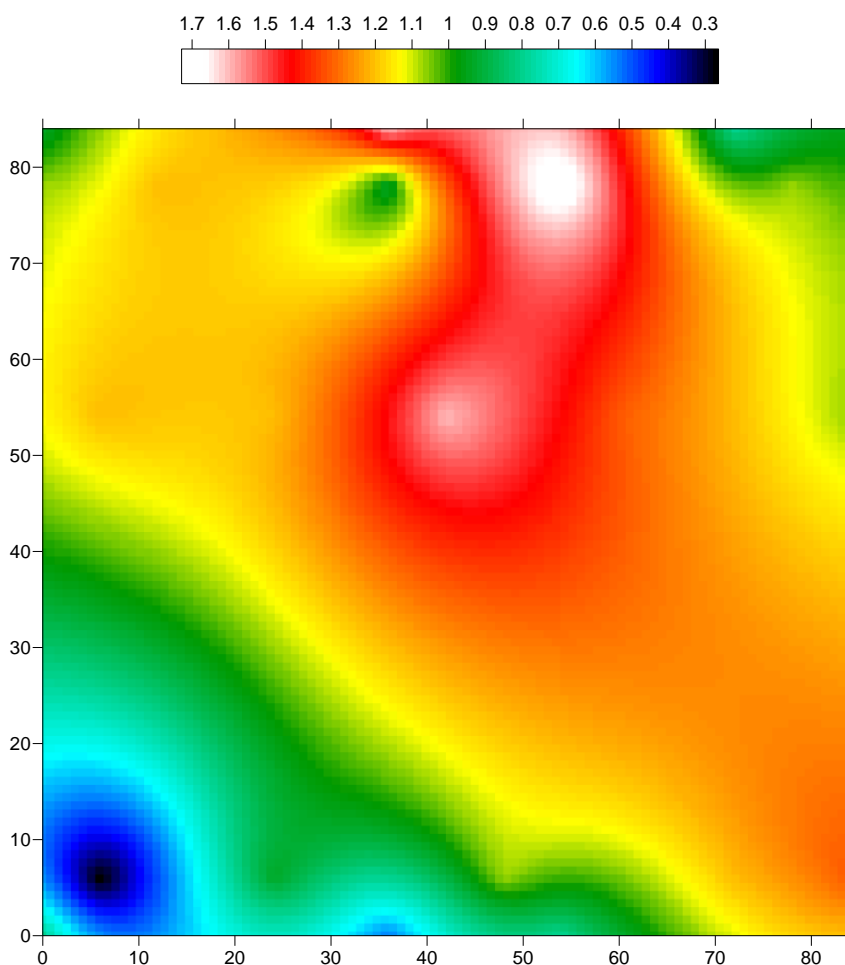
A Figura 25 apresenta o mapa temático de matéria orgânica (%) da área amostrada do aterro sanitário para a profundidade de 1 metro.

Figura 25 - Matéria orgânica a 1 metro de profundidade.

A variação de matéria orgânica, expressa em %, na área amostrada, na profundidade de um metro foi de 0,26 a 1,74. A Figura 25 mostra visualmente uma grande diferenciação em relação aos mapas de pH e CE. O único fator distinto que pode ser observado com clareza é que a concentração de matéria orgânica é maior quando mais próxima da área da trincheira, isso pode ocorrer devido à alta carga orgânica do chorume bruto.
