AVALIAÇÃO DO CONFORTO TÉRMICO EM POCILGAS DE SUÍNOS  
DE CORTE NA REGIÃO OESTE DO ESTADO DO PARANÁ

Dissertação apresentada à Universidade Estadual do Oeste do Paraná, como parte das exigências do Programa de Pós-Graduação em Engenharia de Energia na Agricultura, para obtenção do título de Mestre.

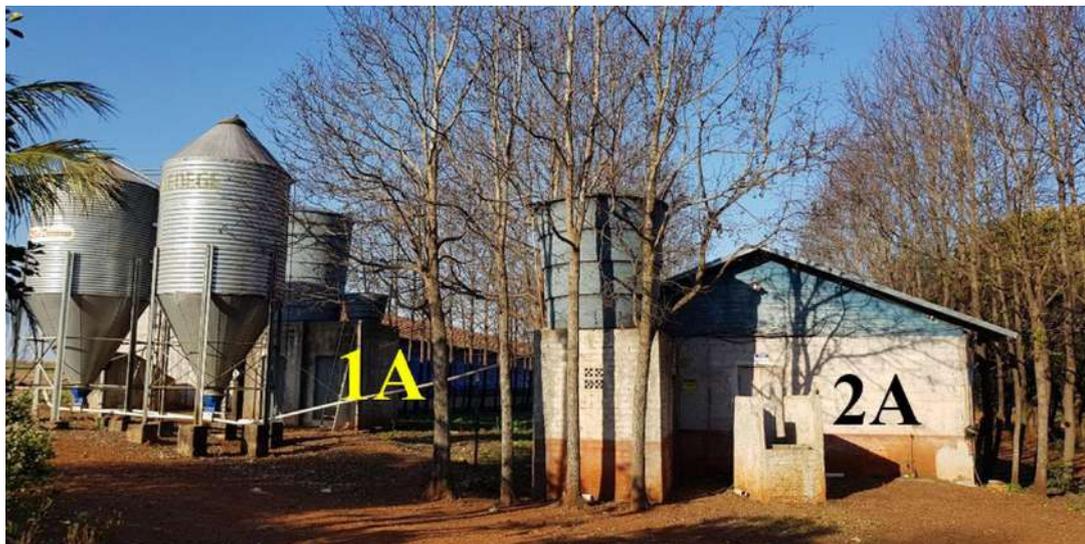
Figura 13 – Pocilgas “1A” e “2A”, localizadas na propriedade “A”.

Na propriedade “A” existem duas pocilgas, sendo as duas com estrutura de concreto, alvenaria de bloco cerâmico, partes de elementos em madeira e cobertura com telha cerâmica, conforme observa-se na Figura 13.

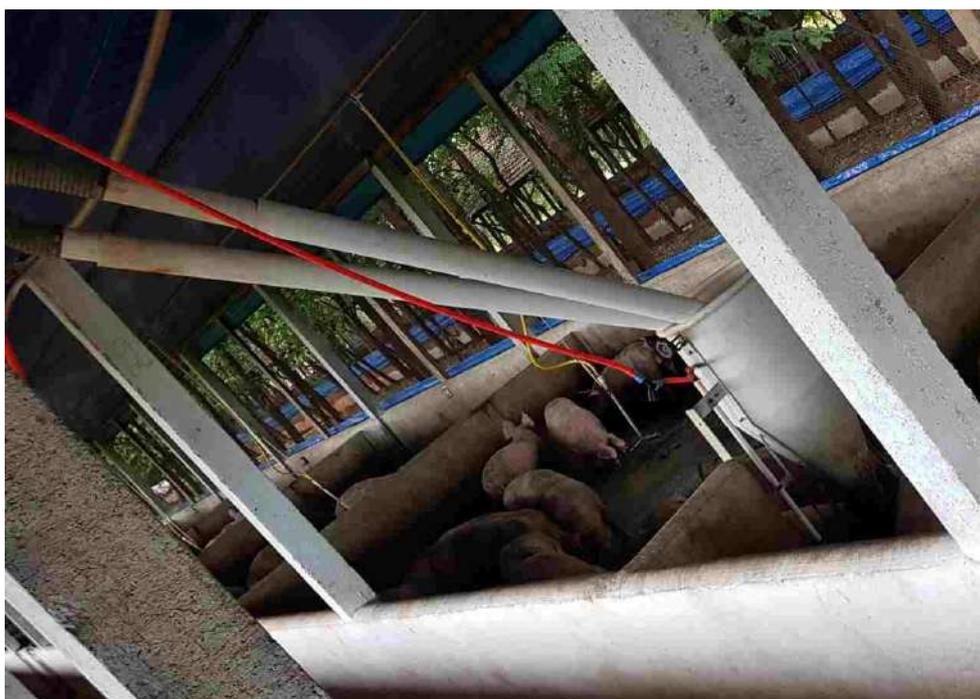
Figura 14 - Vista interna da pocilga "1A".

A pocilga "1A" tem baias com dimensões de 5x4 metros, possuindo uma grelha com 80 centímetros de largura no fundo da baia. Em cada baia estavam sendo alojados 18 suínos machos. Essa estrutura possui uma lona como forro de divisória entre a cobertura e o ambiente de alojamento, como pode ser observado na Figura 14.

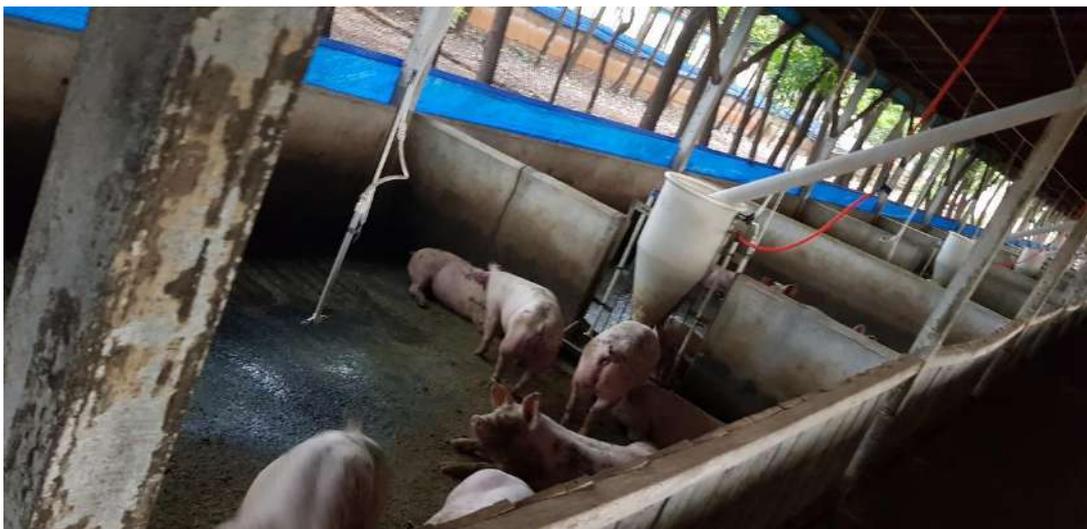
Figura 15 - Vista interna da pocilga "2A".

A pocilga "2A" tem baias com dimensões de 4x3,5 metros, possuindo uma grelha com 90 centímetros de largura no fundo da baia. Em cada baia estavam sendo alojados 12 suínos fêmeas. Essa estrutura não possui uma lona como forro de divisória entre a cobertura e o ambiente de alojamento, como pode ser observado na Figura 15.

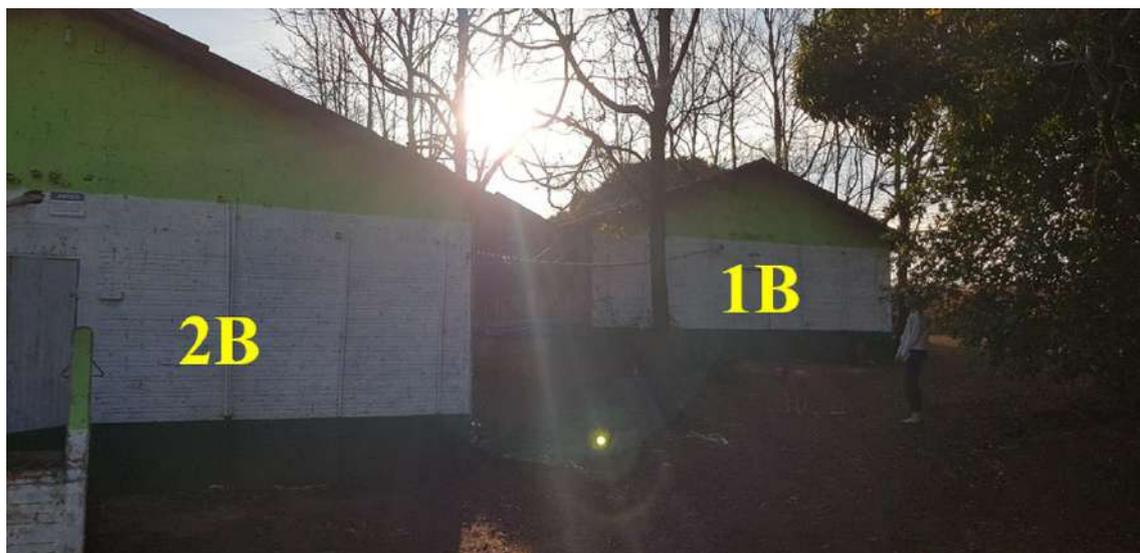
Figura 16 - Pocilgas "1B" e "2B"

Na propriedade "B" há três pocilgas construídas, sendo duas delas com estrutura de concreto, alvenaria em bloco cerâmico e partes de elementos em madeira, possuindo as dimensões de 50 metros de comprimento, 8,5 metros de largura e 3,8 metros de altura, separadas por uma distância de 6 metros, alojando um total de 525 cabeças (212 cada), conforme observa-se na Figura 16.

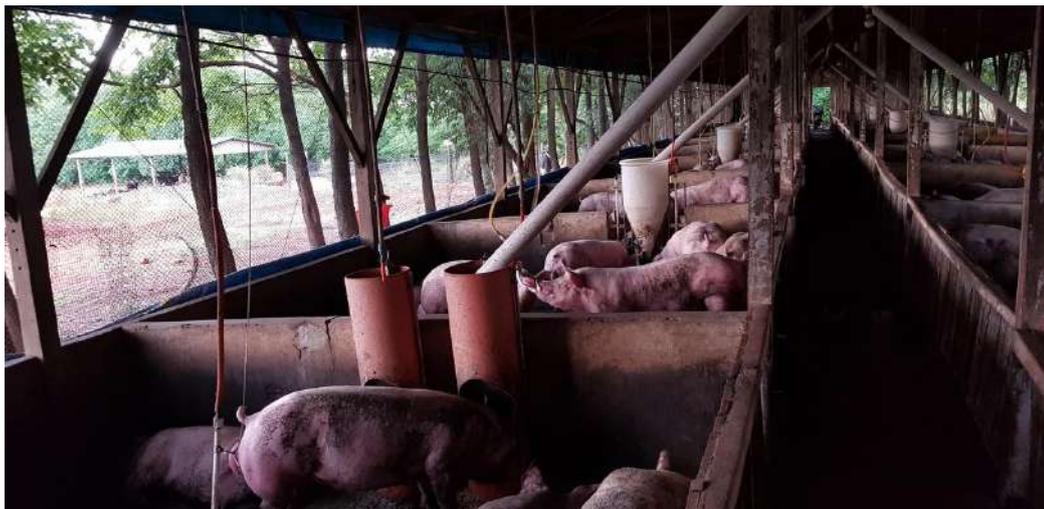
Figura 17 - Vista interna da pocilga "2B".

As pocilgas "1B" e "2B" tem fechamento lateral com lonas e sistema de gotejamento, operados manualmente. A alimentação e a disponibilidade de água ocorrem de forma automatizada. Ambas as estruturas são cobertas por telhas cerâmicas e não possuem lona divisório entre a cobertura e as baias, como pode-se

As pocilgas “1B” e “2B” possuem baias de 4x3,4 metros, sendo que em 1 metro no fundo da baia há grelha para escoamento das fezes e urinas dos animais. Ambas as pocilgas estavam alojadas com 15 suínos por baia, sendo que para a pocilga “1B” eram fêmeas e para a pocilga “2B” eram machos.

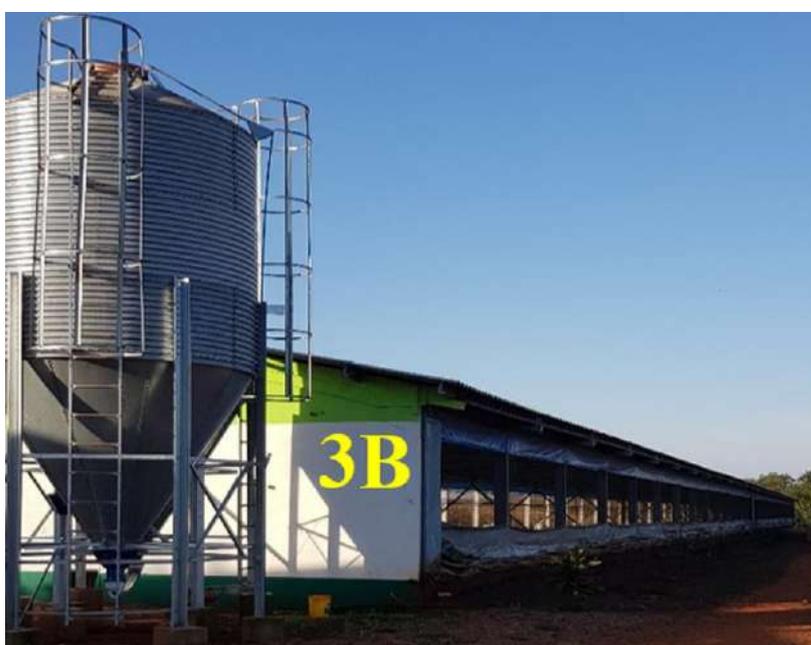
Figura 18 - Pocilga 3B.

Na mesma propriedade há outra pocilga, construída recentemente, com capacidade para alojar 1380 suínos, dispostos em uma estrutura de concreto pré-moldado e elementos de alvenaria com blocos cerâmicos. A pocilga possui um comprimento de 135 metros, largura de 10,5 metros e altura de 4,5 metros, conforme pode-se observar na Figura 18.

A pocilga 3B possui cobertura com telha de fibrocimento, sendo ainda diferenciada das demais por possuir o piso das baias de alojamento totalmente com grelhas para a eliminação dos dejetos, com a utilização de pedra ardósia. A estrutura possui fechamento lateral com lonas e sistema de gotejamento manual, alimentação e fornecimento de água automáticos.

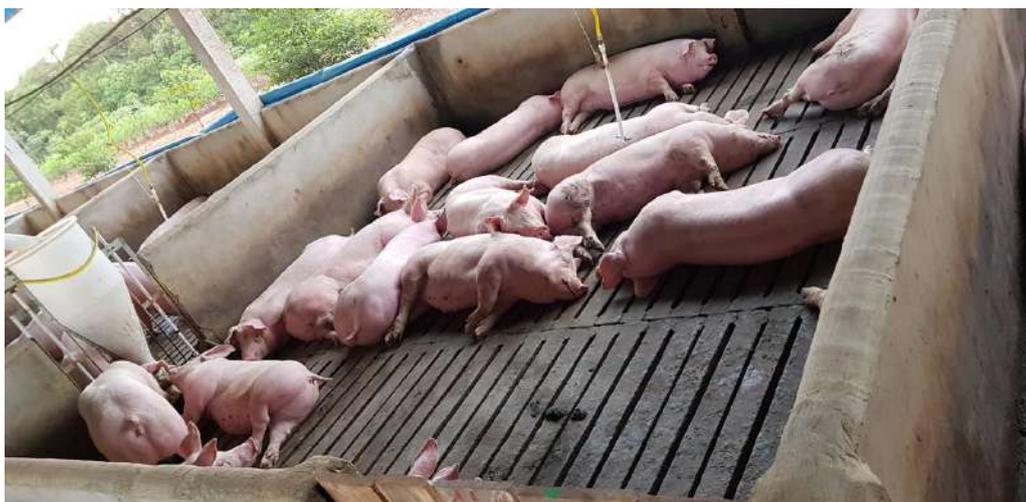
Figura 19 - Vista interna da pocilga "3B".

Ainda se observou que na pocilga “3B” as baias possuem dimensões de 4,10x4,50 metros, sendo alojados 20 suínos por baia. Dentro da pocilga há fêmeas e machos, porém separados em baias diferentes. As baias possuem grelha em 100% da sua área para permitir o escoamento do esterco e urina dos animais, como pode-se observar na Figura 19.

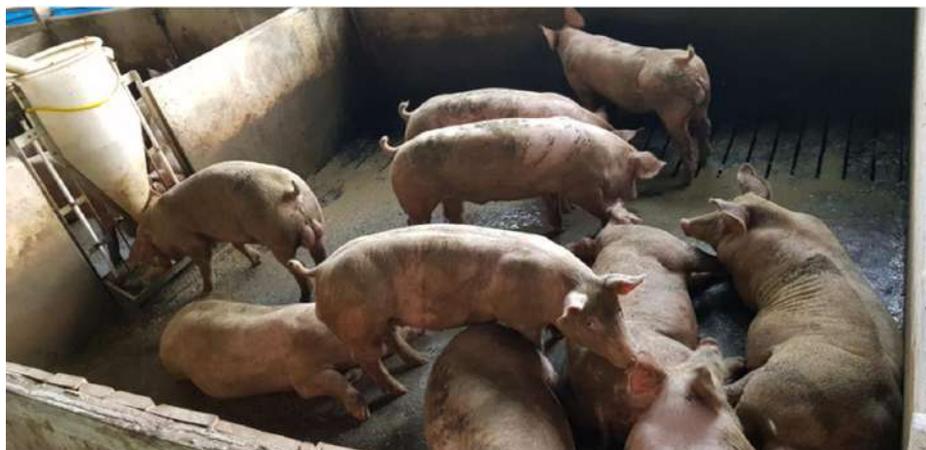
Figura 21 - Vista interna da pocilga "1C".

As baias possuem dimensões de 3,4x3,4 metros, sendo alojados 11 suínos machos por baia, como pode-se observar na Figura 21. Nessa pocilga há lona de separação entre a cobertura e o ambiente de criação dos suínos. Os suínos no início da pesquisa estavam com um total aproximado de 140 dias de vida com peso entre 90 e 110 kg.

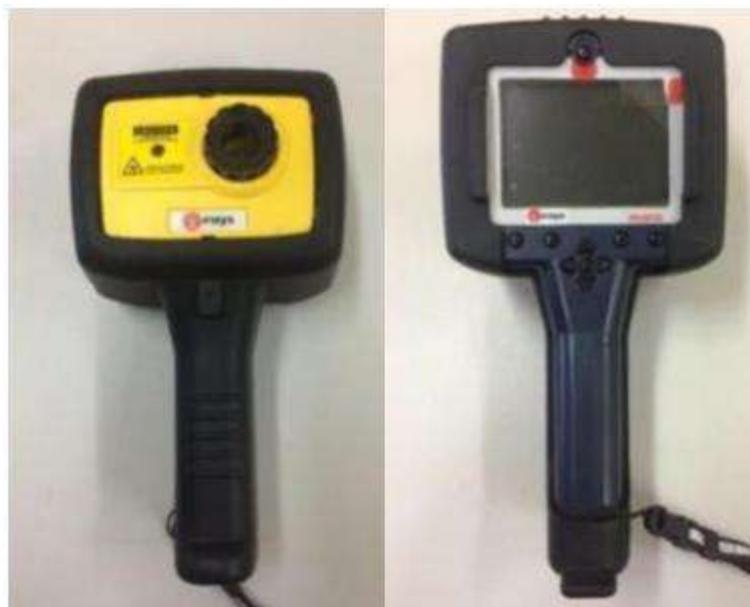
Figura 22 - Termovisor Irisys IRI 4030 (vista frontal/vista posterior).

Para a coleta dos dados da temperatura superficial dos suínos foi utilizado o termovisor Irisys IRI 4030 (Figura 22). Esse equipamento possui display LCD (*Liquid Crystal Display*) com iluminação LED (*Light Emitting Diode*), além de possibilitar o

armazenamento de imagens através de cartões MMC (*Multi Media Card*) e SD (*Secure Digital*), permitindo a análise posterior dos dados (IRISYS, 2005).

Ainda segundo IRISYS (2005), o equipamento possui amplitude de medição de  $-10^{\circ}\text{C}$  até  $250^{\circ}\text{C}$ , possibilitando assim ao pesquisador uma amplitude relativamente grande para coleta de dados. As demais especificações técnicas do equipamento podem ser observadas na Tabela 6.

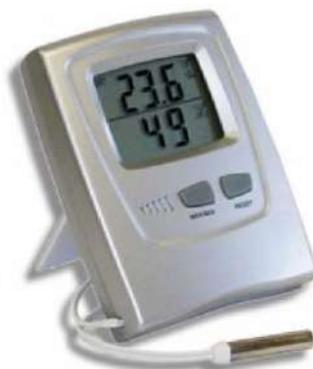
Figura 23 - Termo-higrômetro digital *Internas Pyromed PY766*.

De acordo com Maino (2018), pode-se utilizar um termo-higrômetro para medição da temperatura e umidade relativa interna e externa dos ambientes. Nessa pesquisa foi utilizado o termo-higrômetro digital *Internas Pyromed PY766* (Figura 23) da marca *Pyromed*, que possibilita o aferimento da umidade relativa do ar na faixa de 15% a 95%, assim como da temperatura de  $-50^{\circ}\text{C}$  a  $+70^{\circ}\text{C}$ .

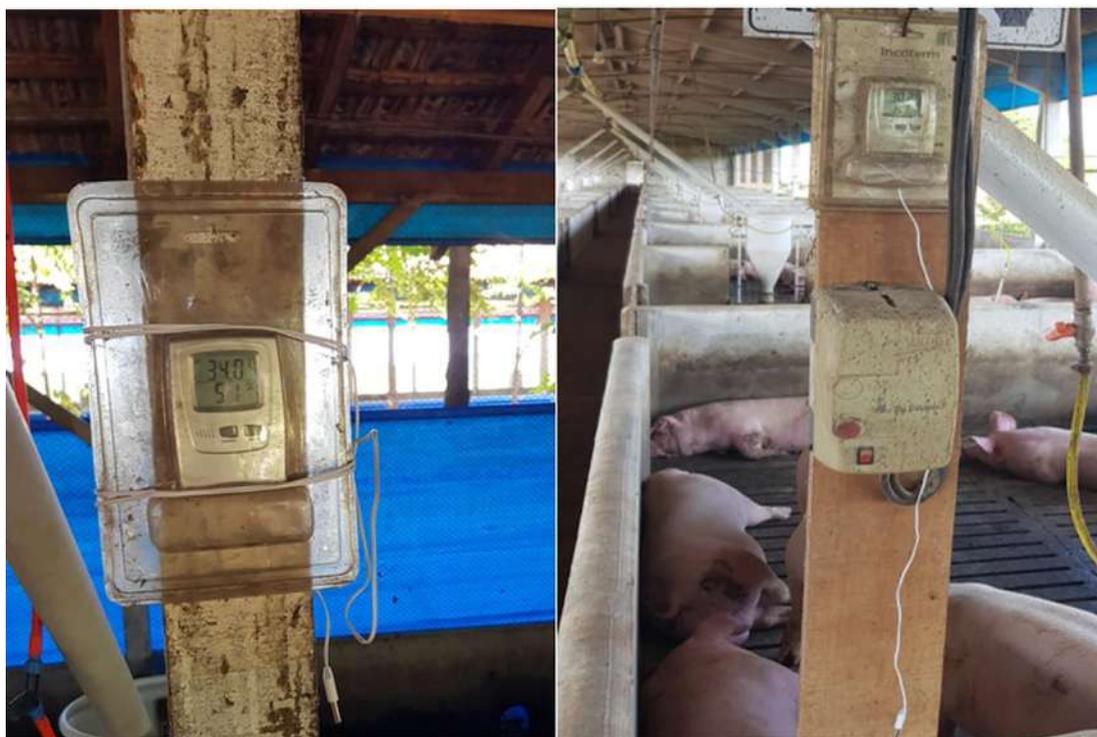
Figura 24 - Exemplo da instalação dos termo-higrômetros digitais nas pocilgas.

Para a coleta dos dados de temperatura e umidade relativa do ar do ambiente interno das pocilgas, foram instalados os termo-higrômetros digitais *Internas Pyromed PY766*, no interior das estruturas de todas as pocilgas utilizadas no estudo, como pode ser observado na Figura 24.

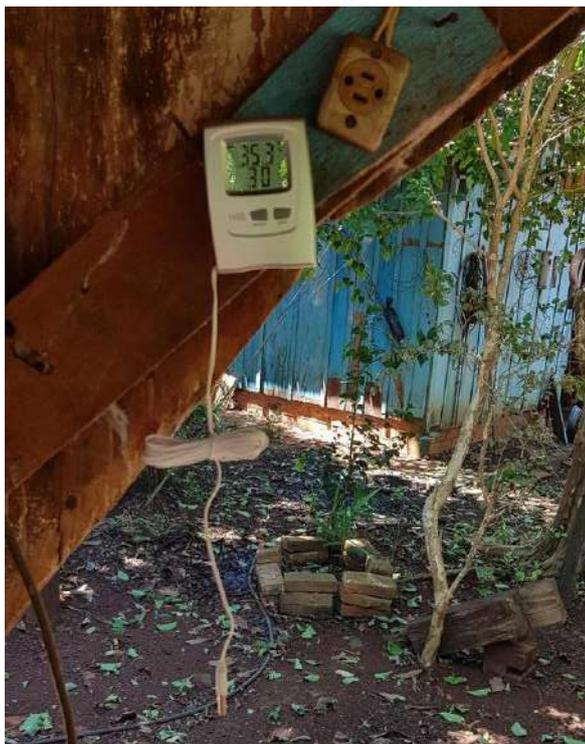
Figura 25 - Termo-higrômetro instalado na área externa de uma das propriedades.

Para o registro dos dados do ambiente externo, foi instalado um termo-higrômetro em uma área aberta de uma das propriedades, como pode-se observar na Figura 25. Como todas as propriedades são localizadas em uma região próxima, foram utilizados esses dados para a comparação com todas as pocilgas analisadas.

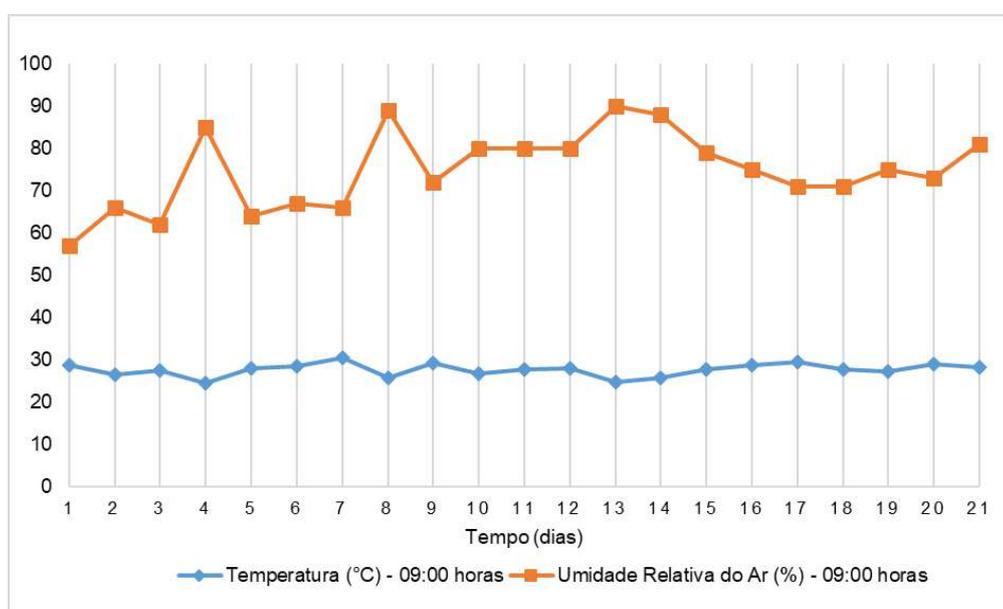
Figura 26 - Temperatura e umidade relativa do ar da área externa das pocilgas às 09:00 horas.

Os valores das temperaturas (°C) e da umidade relativa do ar (%), que foram observados durante a pesquisa foram divididos conforme o horário de coleta e apresentados em forma de gráfico mostrando as variações ao longo dos 21 (vinte um) dias de coleta de dados. No gráfico da Figura 26, pode-se observar os dados de temperatura (°C) e de umidade relativa do ar (%) para o horário de coletas da 09:00 horas.

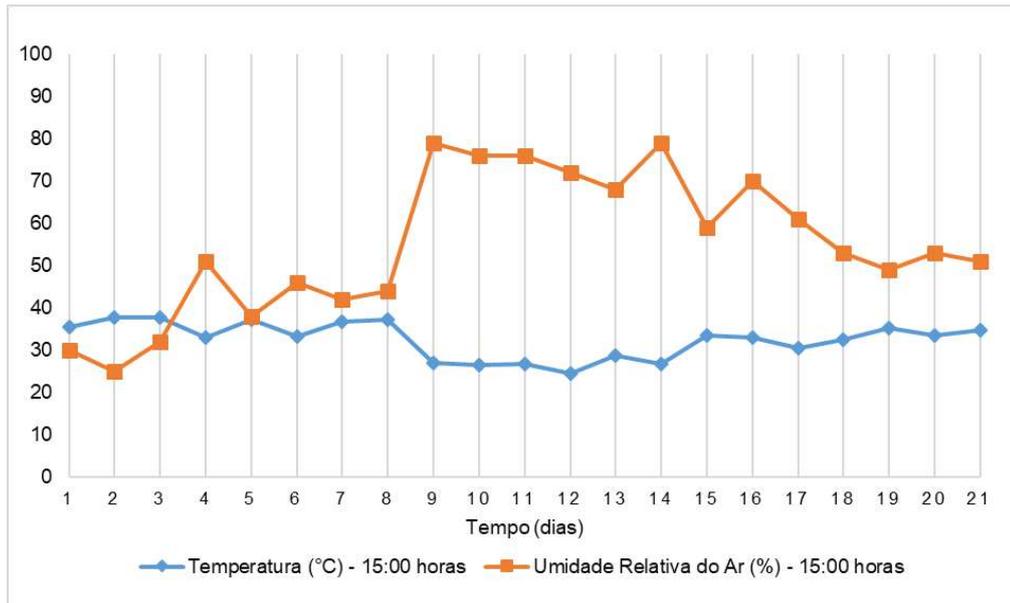
Figura 27 - Temperatura e umidade relativa do ar da área externa das pocilgas às 15:00 horas.

Foram observados ainda, os valores da temperatura e umidade relativa do ar para o horário das 15:00 horas, sendo os valores apresentados no gráfico da Figura 27.

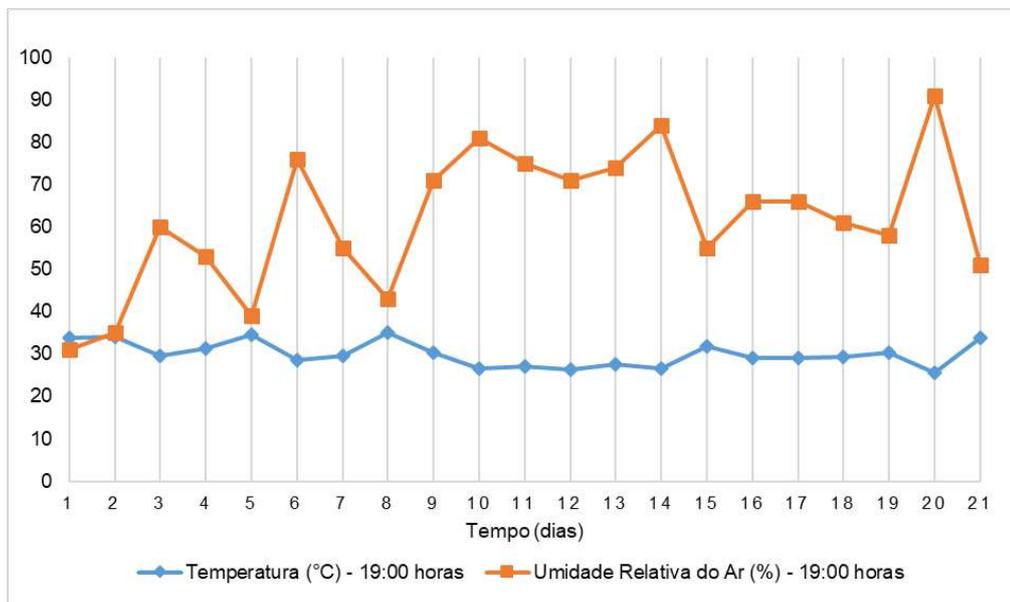
Figura 28 - Temperatura da área externa das pocilgas às 19:00 horas.

Observou-se também os valores da temperatura externa e da umidade relativa do ar no horário das 19:00, sendo os dados apresentados no gráfico da Figura 28.

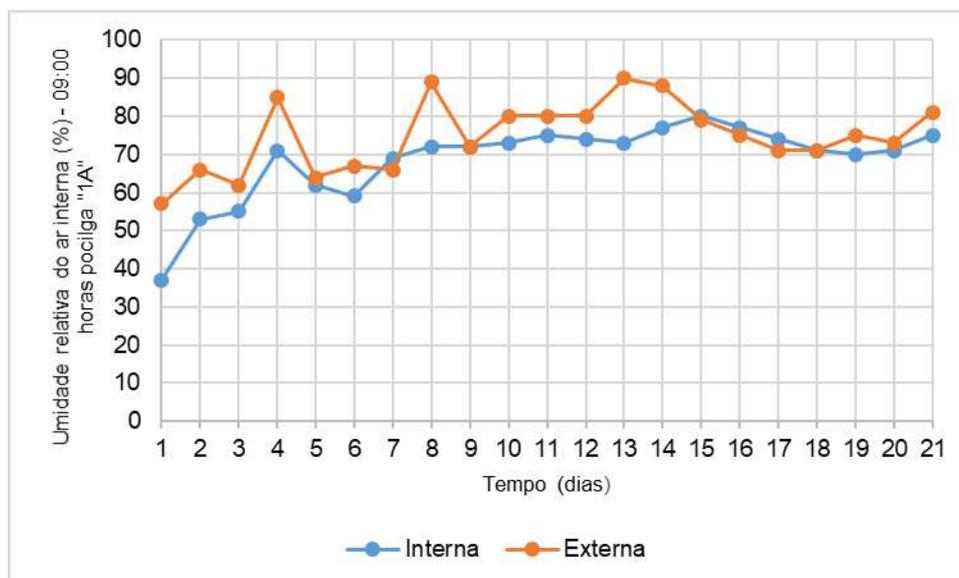
Figura 30 - Umidade relativa do ar interna x umidade relativa do ar externa do ambiente às 09:00 horas na pocilga "1A".

O desempenho da estrutura em relação a umidade relativa do ar pode ser observado no gráfico da Figura 30.

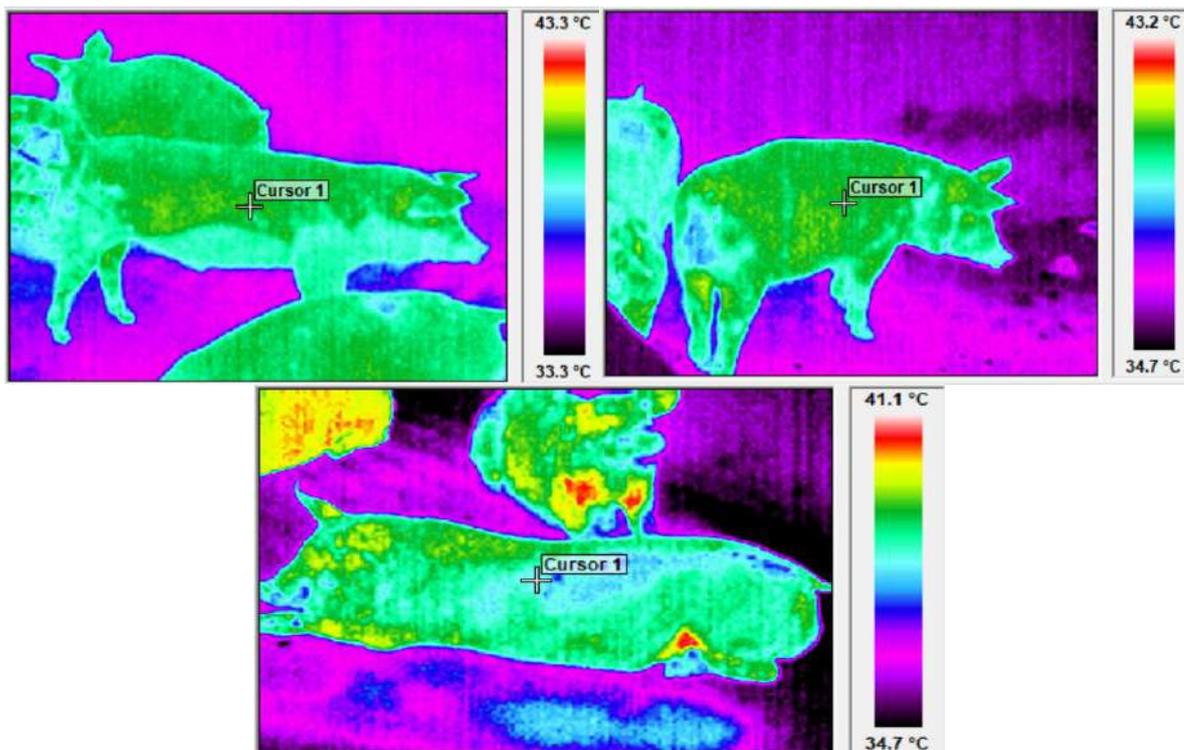
Figura 31 - Termografias dos suínos obtidas na pocilga "1A" – 09:00 horas.

Com a utilização do equipamento termovisor, pode-se verificar as temperaturas corporais dos suínos nesse horário, podendo-se observar os algumas das imagens térmicas capturadas na Figura 31.

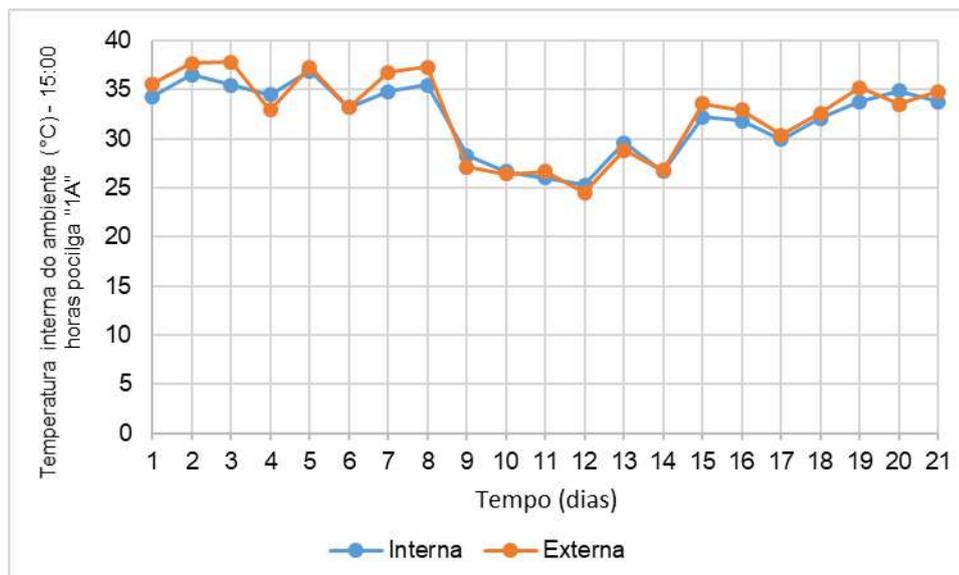
Figura 32 - Temperatura interna x temperatura externa do ambiente às 15:00 na pocilga "1A".

Em relação aos dados coletados para o período das 15:00, pode-se observar as diferenças em a temperatura interna e externa no gráfico da Figura 32.

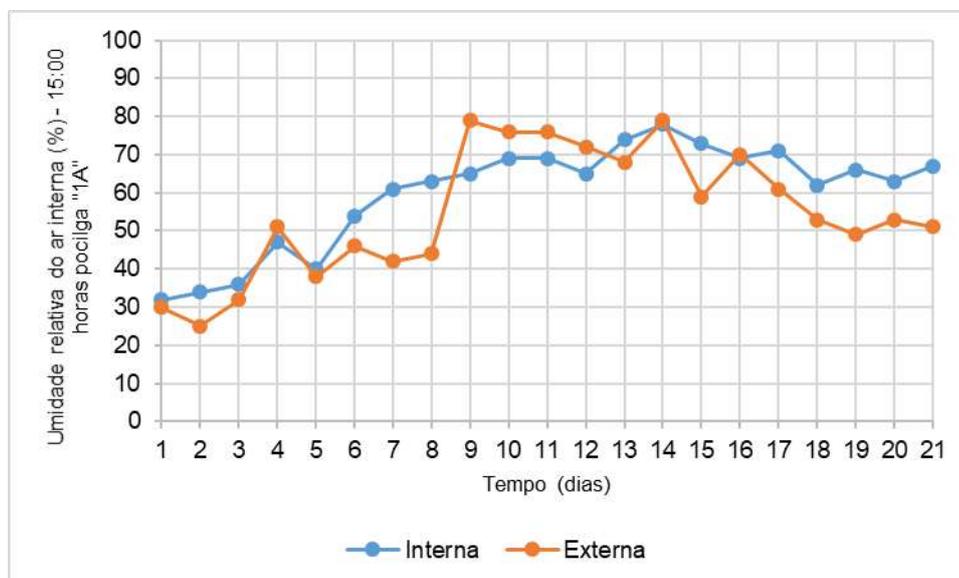
Figura 33 - Umidade relativa do ar interna x umidade relativa do ar externa do ambiente às 15:00 horas na pocilga "1A".

Considerando-se ainda a umidade relativa do ar, pode-se verificar que os valores tendem a ser mais variáveis, pois há a utilização de gotejamento, o que altera esse fator. Os dados da umidade relativa do ar interna em comparação com os valores coletados da área externa podem ser observados no gráfico da Figura 33.

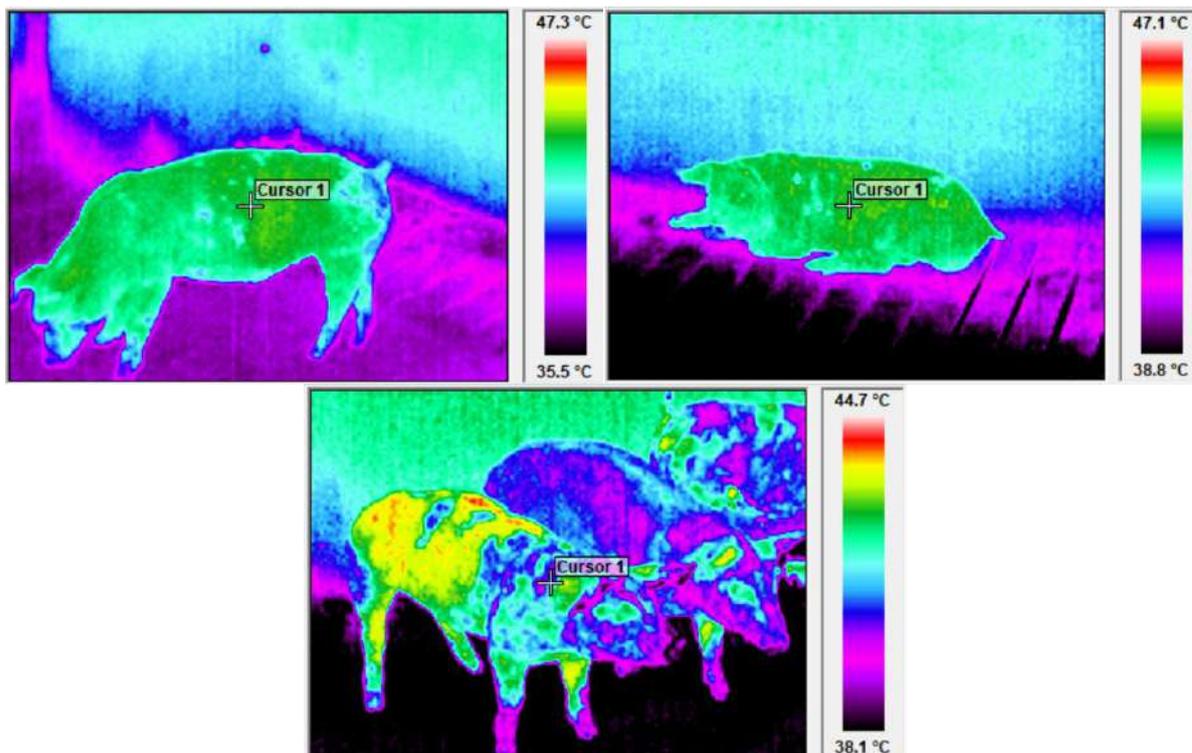
Figura 34 - Termografias dos suínos obtidas na pocilga "1A" – 15:00 horas

Quando se analisa as termografias coletadas nesse período (Figura 34), verifica-se que os valores de referência defendidos por Manno *et al.*, (2005), para a temperatura corporal superficial dos suínos são ultrapassados, gerando assim aos animais um ambiente desfavorável.

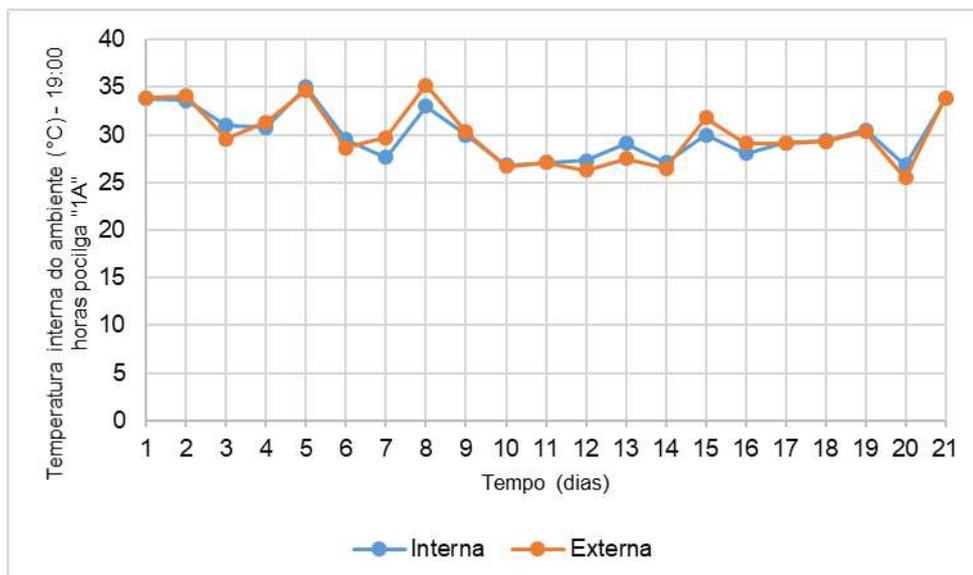
Figura 35 - Temperatura interna x temperatura externa do ambiente às 19:00 na pocilga "1A".

Em relação ao último horário de coleta de dados (19:00), pode-se verificar as variações de temperatura interna em comparação com a temperatura externa no gráfico da Figura 35.

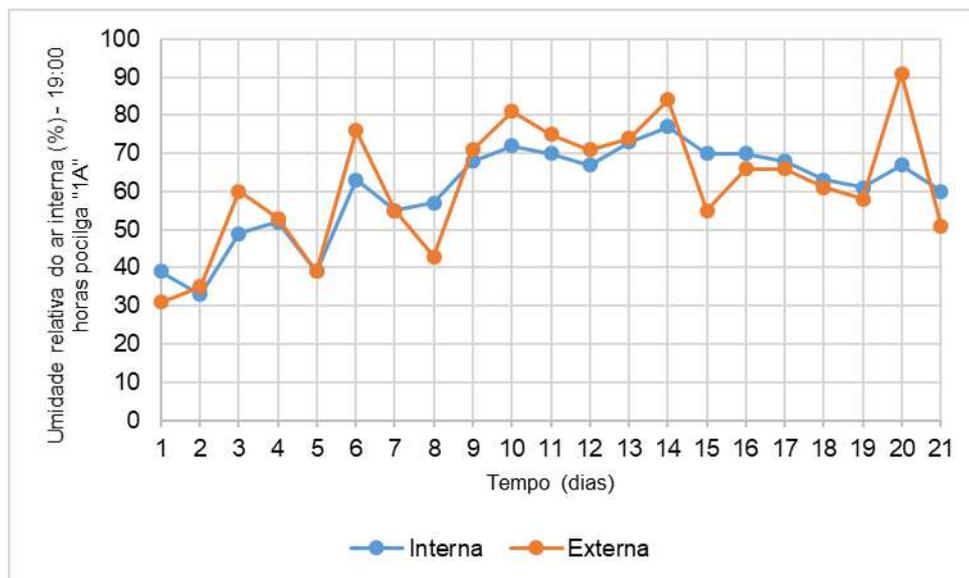
Figura 36 - Umidade relativa do ar interna x umidade relativa do ar externa do ambiente às 19:00 horas na pocilga “1A”.

Quando considerada a umidade relativa do ar para o horário das 19:00 ainda pode-se perceber a desvantagem da estrutura, como pode ser observado na Figura 36, que compara os valores de umidade relativa do ar da parte interna com os valores coletados da área externa.

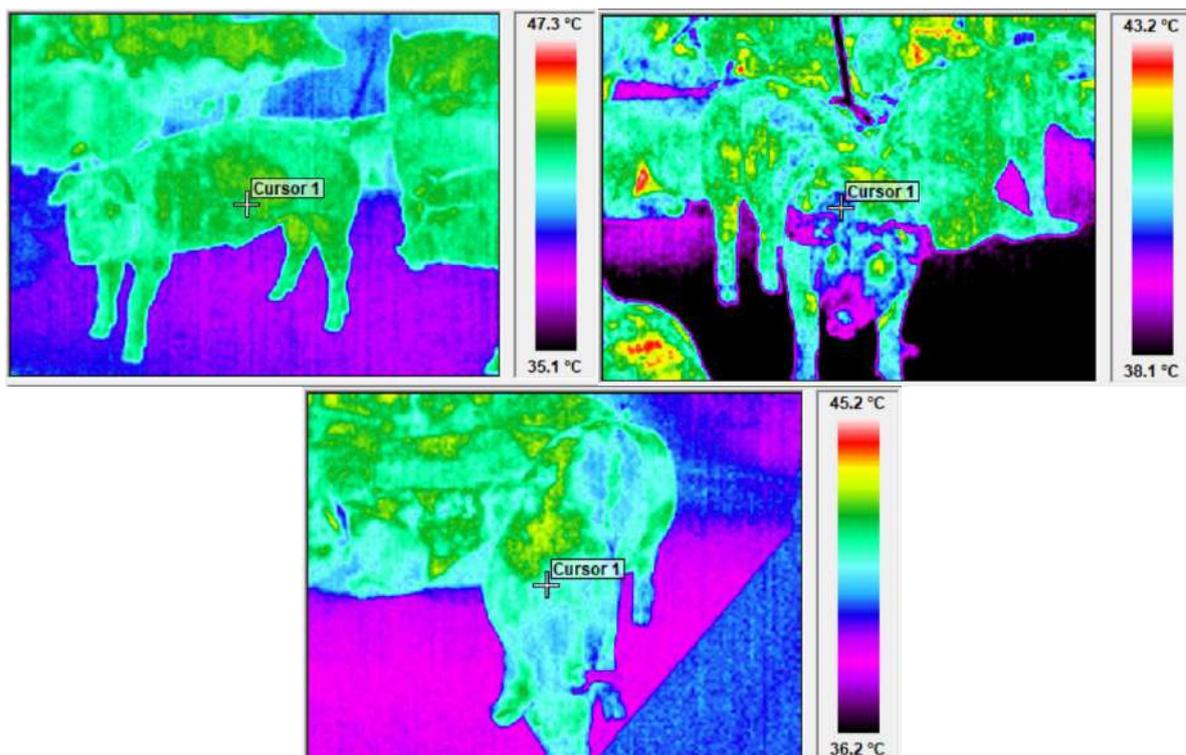
Figura 37 - Termografias dos suínos obtidas na pocilga "1A" – 19:00 horas.

Quando se verifica as termografias dos suínos para o horário, ainda se percebe que a temperatura corporal se encontra elevada, como pode ser observado nas Figuras 37. Os valores médios encontrados para os itens verificados que são temperatura de nuca, paleta e pernil são, respectivamente, 41,6°C, 41,5°C e 42,1°C, embora os valores tenham diminuído em relação aqueles coletados no período das 15:00 horas, ainda permanecem superior aos indicados por Manno *et al.* (2005), o que evidencia a formação de um ambiente desfavorável em termos de conforto ambiental aos suínos.

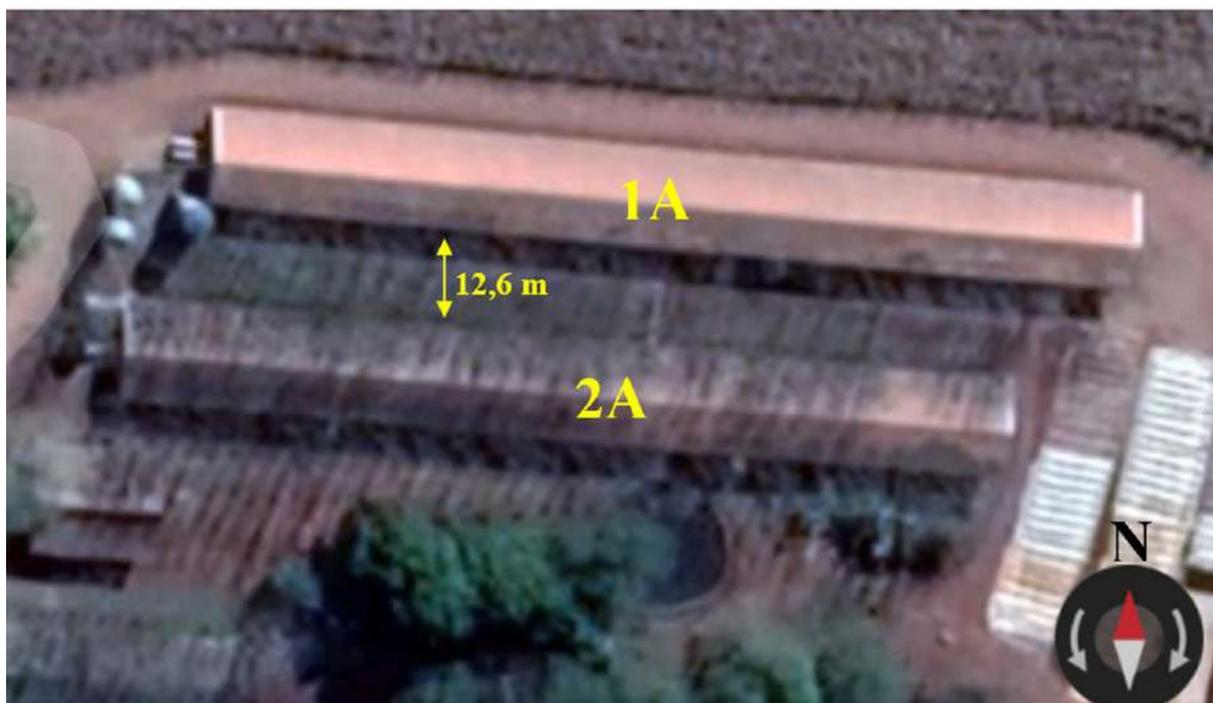
Figura 40 - Orientação geográfica da pocilga "1A" e "2A".

Na propriedade "A" ainda há a pocilga denominada "2A", essa pocilga está construída a uma distância de 12,6 metros da pocilga "1A" (Figura 40). Essa distância segundo EMBRAPA (2018) e Carvalho (2009) influenciará nas condições térmicas do ambiente interno nas pocilgas, visto que, de acordo com os mesmos autores a distância adequada seria de 10 vezes o valor da altura do galpão para a segunda estrutura, permitindo assim uma ventilação natural adequada. Considerando que as pocilgas possuem uma altura de 3,8 metros a distância adequada para a construção da segunda instalação seria de 38 metros, diferente dos 12,6 metros identificados no local.

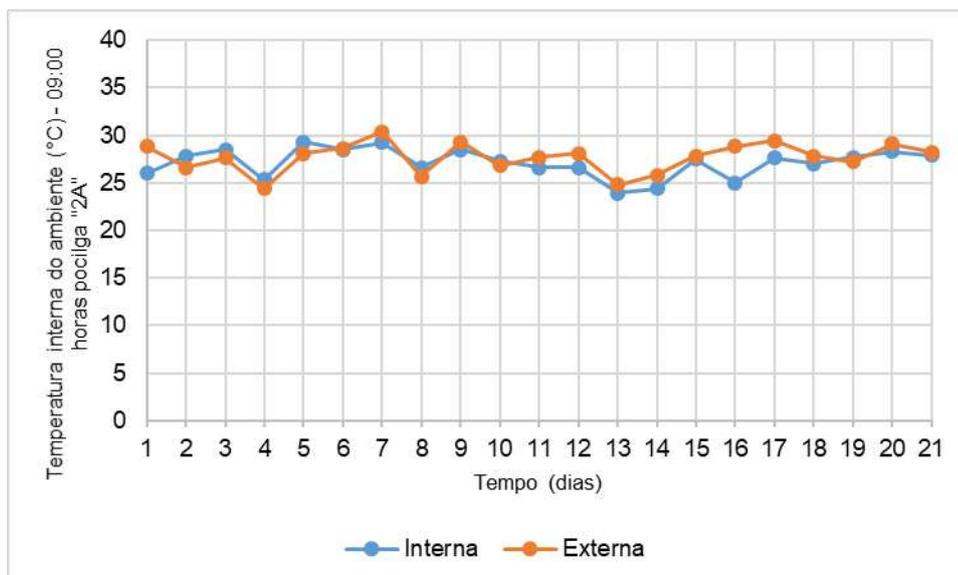
Figura 41 - Temperatura interna x temperatura externa do ambiente às 09:00 na pocilga "2A".

interna da pocilga com os da temperatura externa, como se verifica no gráfico da Figura 41.

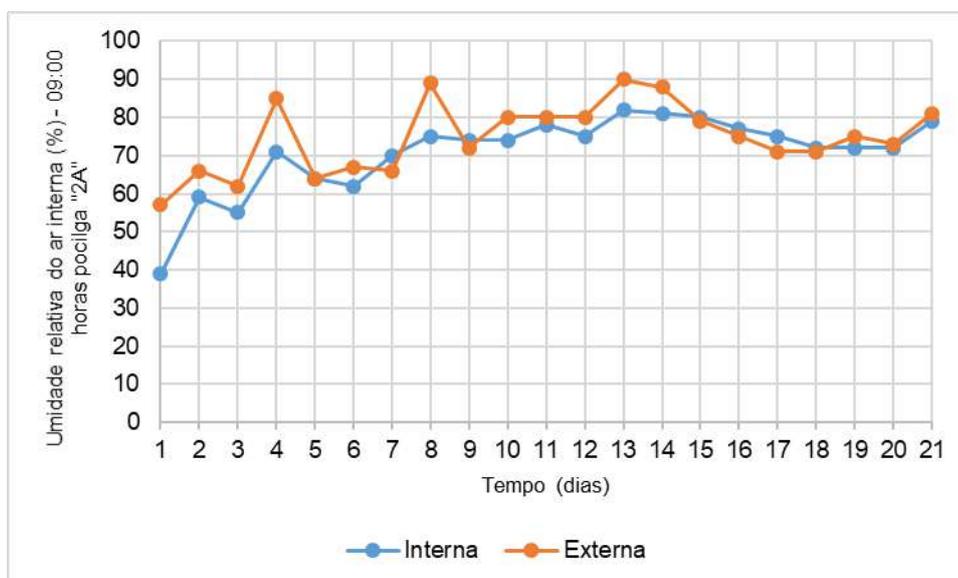
Figura 42 - Umidade relativa do ar interna x umidade relativa do ar externa do ambiente às 09:00 horas na pocilga "2A".

desvio padrão de 10,18% e coeficiente de variação de 14,39%. A comparação dos valores coletados de umidade relativa do ar no ambiente interno e externo, pode ser observada no gráfico da Figura 42.

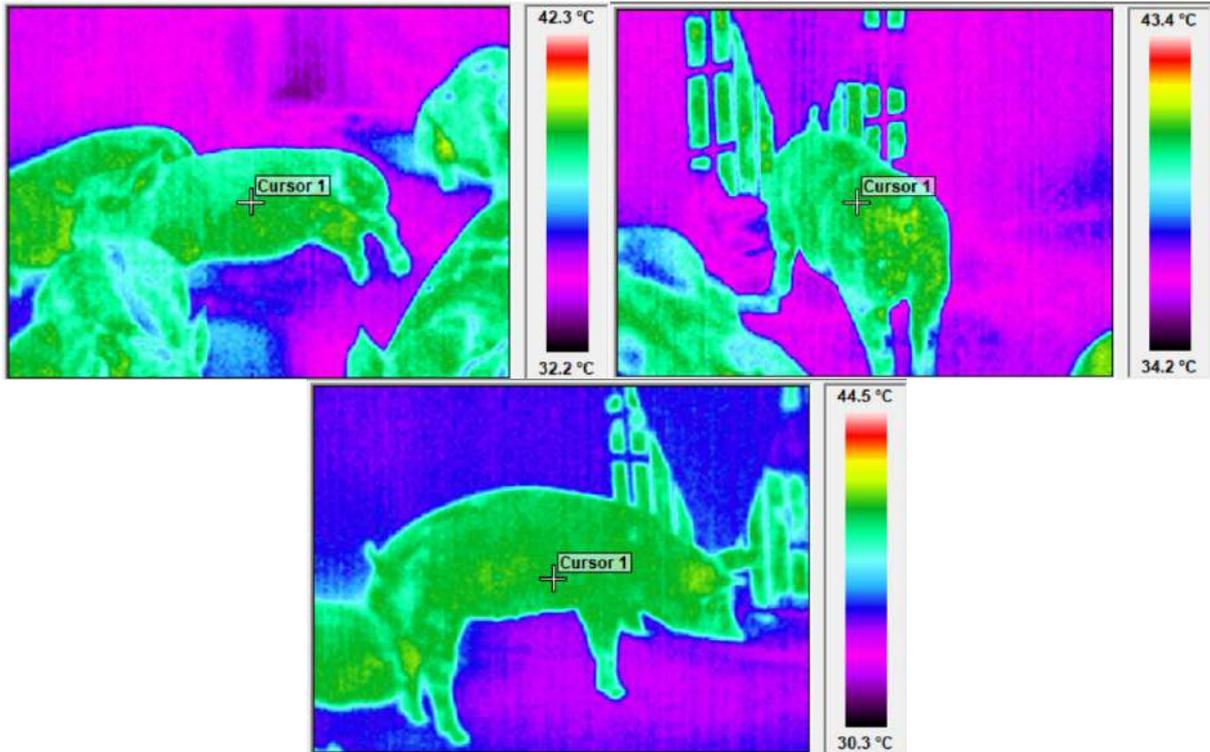
Figura 43 - Termografias dos suínos obtidas na pocilga "2A" – 09:00 horas.

Quando verificadas as termografias das temperaturas corporais superficiais dos suínos para o horário das 09:00, observa-se os valores médios de 39,4°C, 39,6°C e 39,6°C, para respectivamente, nuca, paleta e pernil. As termografias de referência para a análise da temperatura superficial corporal podem ser observadas na Figura 43.

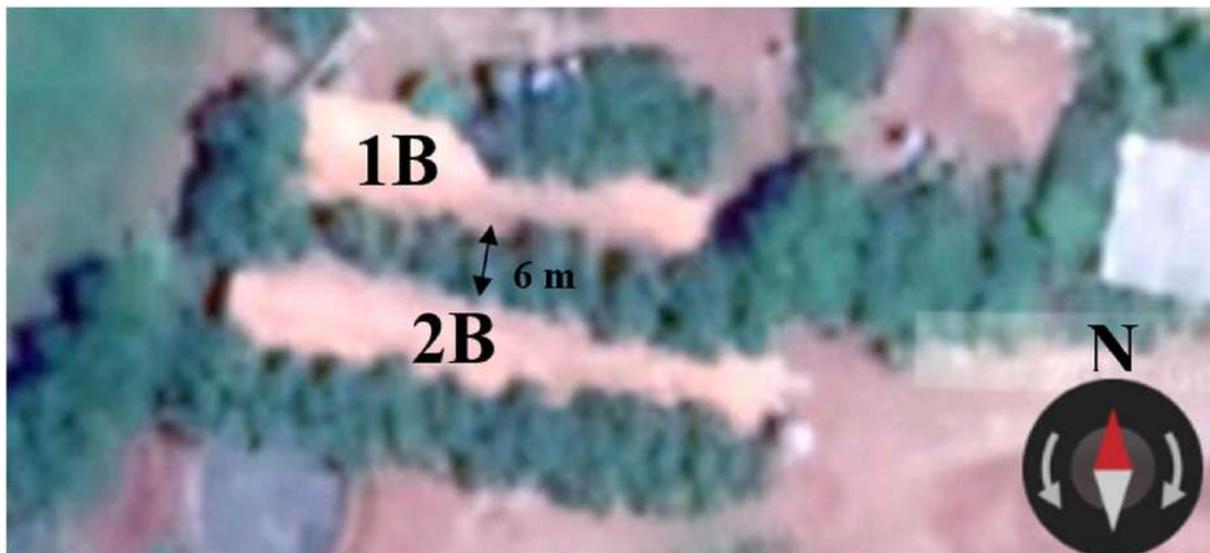
Figura 63 - Orientação geográfica da pocilga "1B" e "2B".

Em relação a posição geográfica da pocilga e o distanciamento para a pocilga “2B” observa-se que há divergências considerando as situações indicadas por EMBRAPA (2018) e Carvalho (2009), como observa-se na Figura 63.

A orientação geográfica da pocilga “1B” está ligeiramente rotacionada para leste, assim como o distanciamento entre as pocilgas está inferior ao recomendado. Esses fatores observados podem alterar a irradiação solar no ambiente e a ventilação natural, isso pode influenciar nas condições térmicas de conforto para o ambiente da pocilga “1B”.

Em relação a localização observou-se na Figura 63 que o distanciamento entre as pocilgas “1B” e “2B” não atende ao recomendado (EMBRAPA, 2018; CARVALHO, 2009), situação que se repete em relação ao posicionamento geográfico da estrutura, essas condições favorecem a geração de um ambiente termicamente negativo para o desenvolvimento dos animais (BARBOSA, *et al.*, 2004).

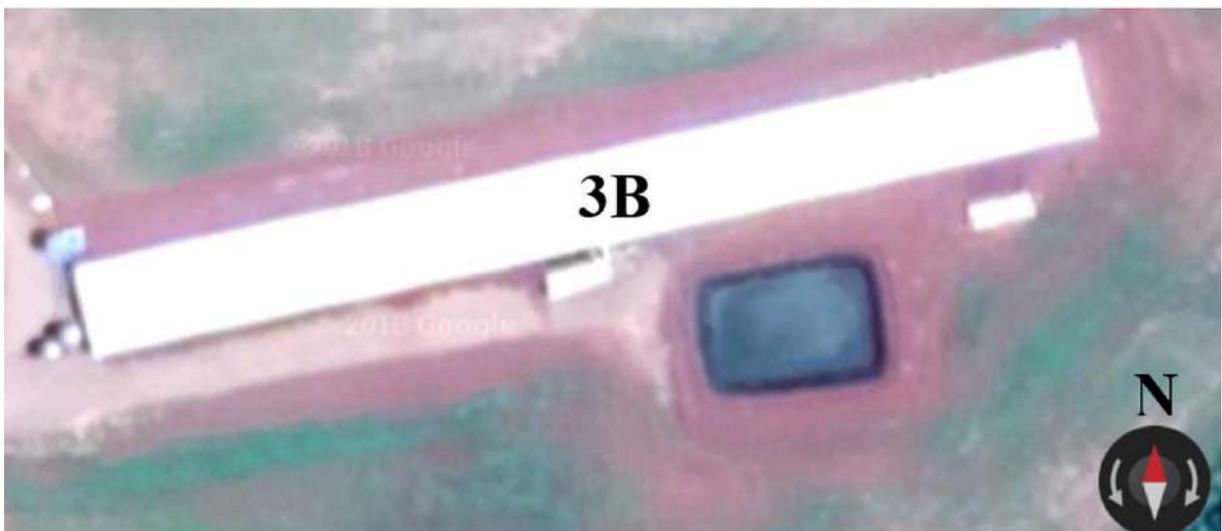
Figura 86 - Orientação geográfica da pocilga "3B".

Em relação aos aspectos da construção, observa-se que o posicionamento geográfico está ligeiramente em desconformidade com o recomendado por EMBRAPA (2018) e Carvalho (2009), como observa-se na Figura 86.

Essa situação em conjunto com a falta de arborização causa a exposição dos suínos a irradiação solar direta em parte do dia, aumentando assim a temperatura corporal do animal e agravando a situação frágil de conforto observada para a estrutura da pocilga “3B”.
