LEANDRO NERI BORTOLUZZI

**AVALIAÇÃO DA ESTABILIDADE DO CANAL FLUVIAL EM TRECHOS  
ADJACENTES A PONTES, PONTILHÕES E BUEIROS NA BACIA  
HIDROGRÁFICA DO PARANÁ III - OESTE DO PARANÁ**

Dissertação apresentada como requisito obrigatório a obtenção do grau de Mestre em Geografia, Curso de Pós-Graduação em Geografia. Área de concentração Produção do Espaço e Meio Ambiente, da UNIOESTE.

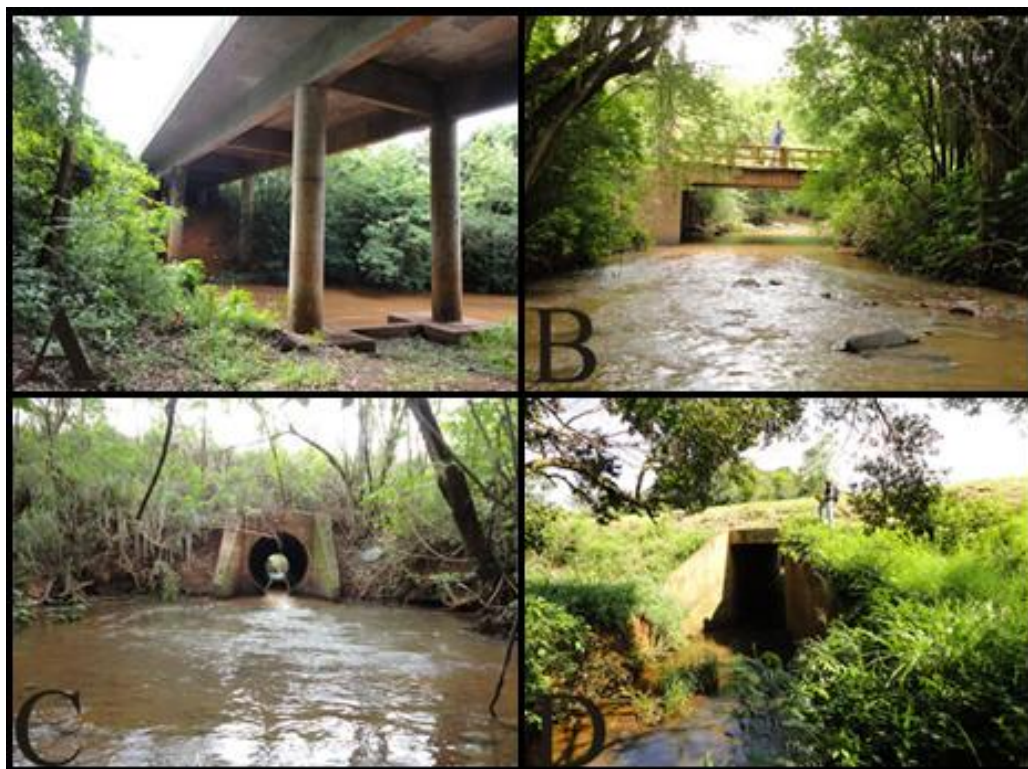
FIGURA 5 – Estruturas analisadas neste estudo, onde, A/ponte (Ponto 15, rio Guaçu, PR 239), B/pontilhão (Ponto 19, arroio Fundo, rodovia municipal de Marechal Cândido Rondon), C/bueiro tubular de concreto (Ponto 13, córrego Quatro Pontes, BR 163) e D/bueiro celular de concreto (Ponto 10, córrego Guavirá, BR 163). (Fotos: Leandro Neri Bortoluzzi, datas: A - 02/12/2010, B - 02/12/2010, C – 25/10/2010, D - 02/12/2010 ).

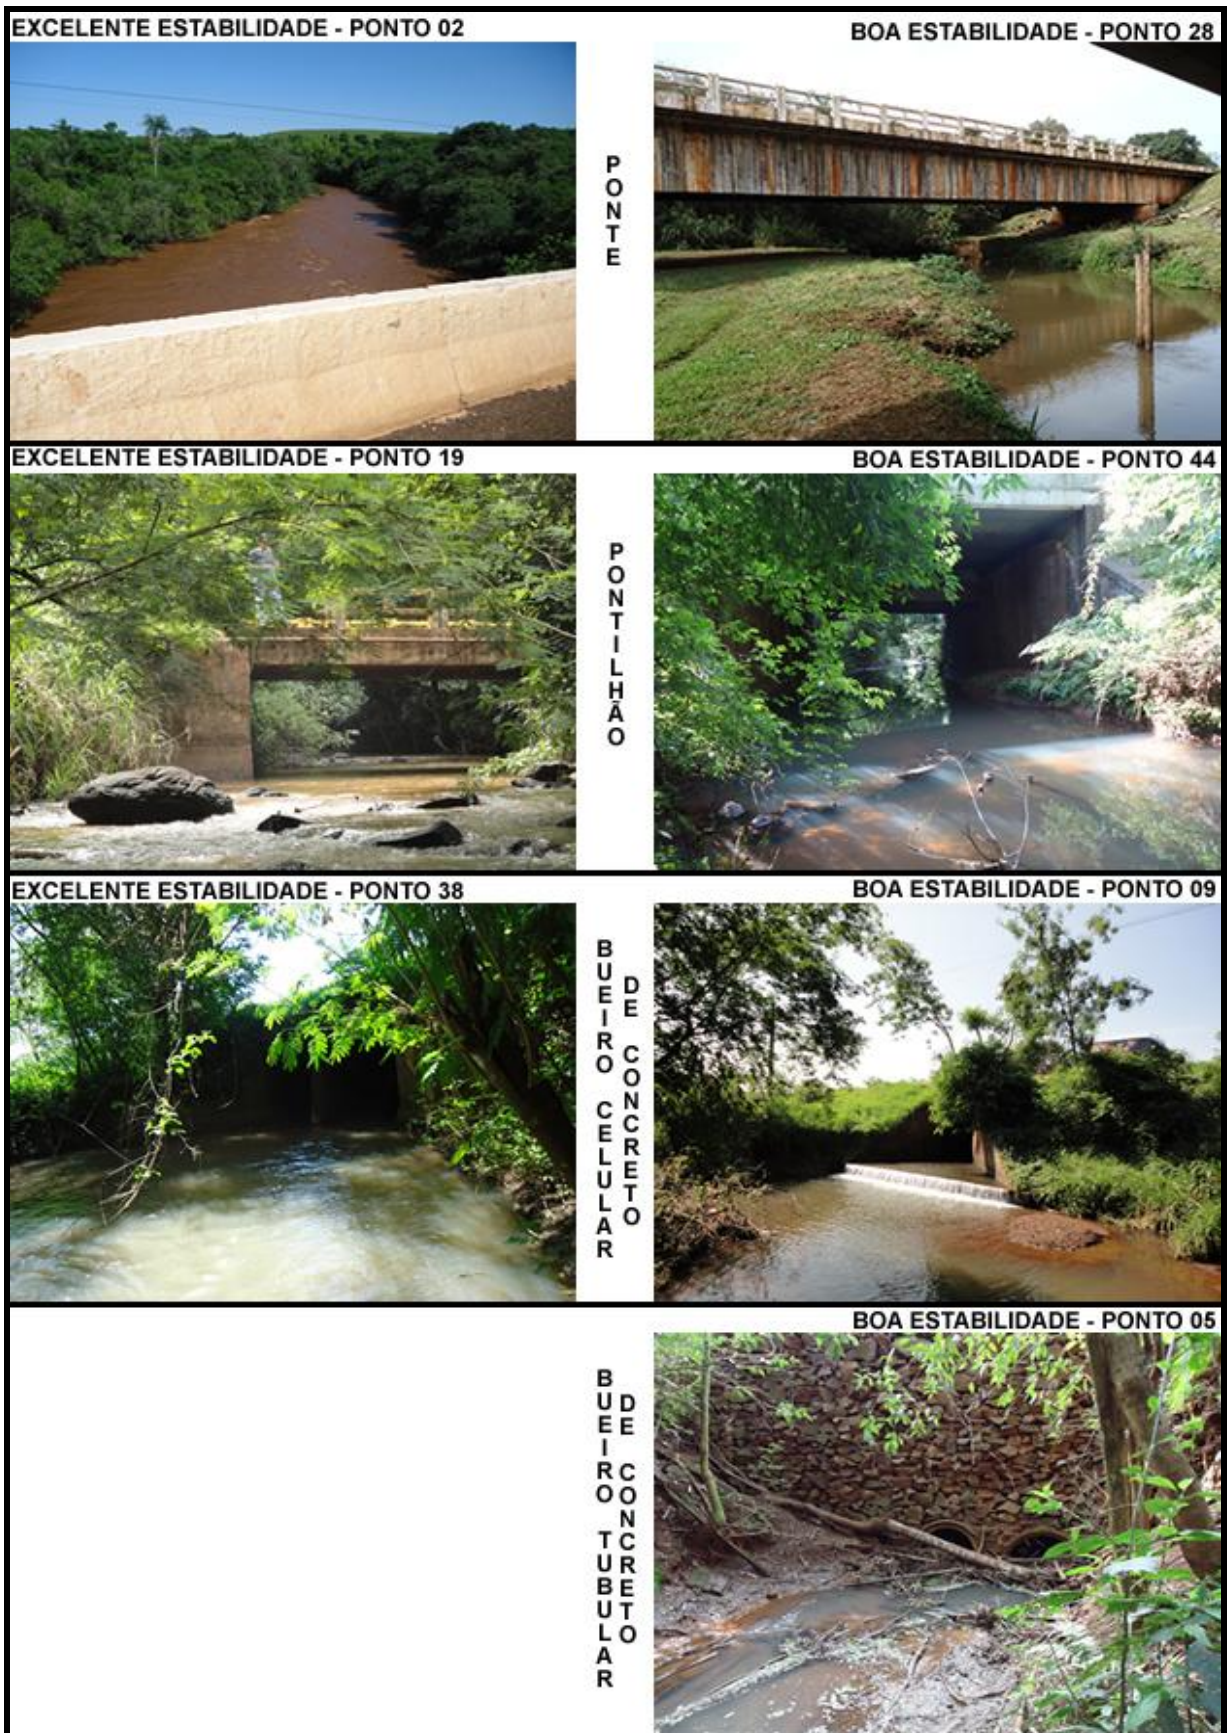
Quanto maior for a área livre para a passagem do fluxo fluvial, menor é a interferência da obra nas condições de estabilidade de leitos e margens, o processo oposto ocorre em áreas onde as estruturas concentram o fluxo em um espaço menor, ocasionando a turbulência do fluxo, gerando uma vazão com maior capacidade de remoção e transporte de sedimentos. Nestes pontos onde a área para a passagem do fluxo é menor, quando ocorrem picos chuvosos que geram o transbordo do nível de margens plenas, a estrutura não possui capacidade de escoar todo o caudal instantaneamente, ocasionando o efeito barragem. A Figura 29 demonstra exemplos de níveis de estabilidade em cada tipo de estrutura.

FIGURA 29 – Exemplo de níveis excelente e boa estabilidade para cada tipo de estrutura. Não há figura referente a excelente estabilidade em bueiro tubular de concreto, pois o mesmo não foi encontrado no estudo. (Confecção: Leandro Neri Bortoluzzi).
